석면해체, 제거작업장 주변비산농도측정

거창군 신원면 철마길 529-238 석면해체제거공사

2023. 05. 09

석면 비산 측정 결과서

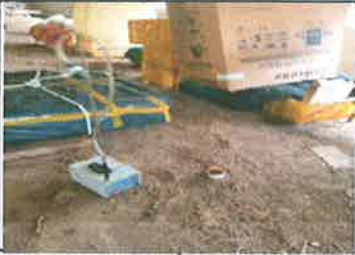
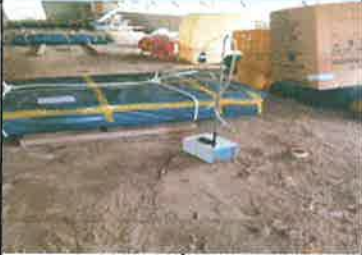
측정지점	비산측정 시작 사진	비산측정 종료 사진	비고
폐기물보관지점1

측정시작시간: 8:31	측정종료시간: 9:11	
폐기물보관지점2	 	 	
	측정시작시간: 8:33	측정종료시간: 9:13	
폐기물반출구

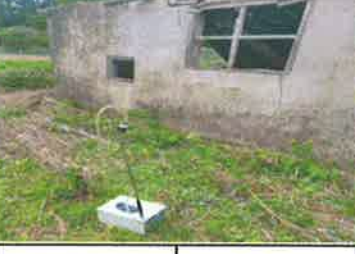
측정시작시간: 10:26	측정종료시간: 11:06	
폐기물 상차

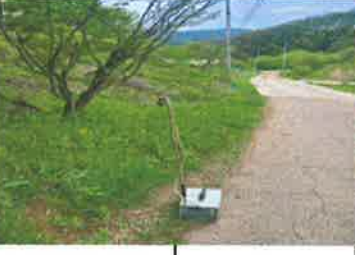
측정시작시간: 13:45	측정종료시간: 14:25
