석면 농도 측정 보고서

창남초등학교 석면철거공사

(주)코리아환경보건연구소

석면농도측정결과보고서

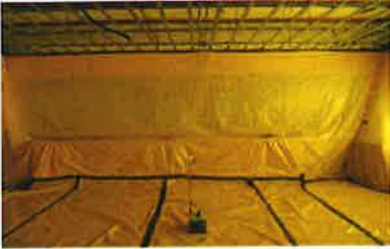
번호	측정위치	분석결과	측정사진
1	2층 교실1	법정기준(0.01개/cc) 미초과

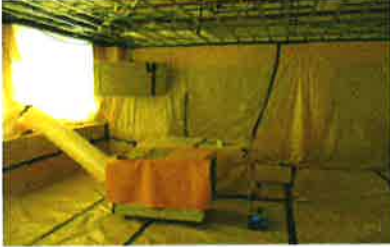
2	2층 교실1	법정기준(0.01개/cc) 미초과

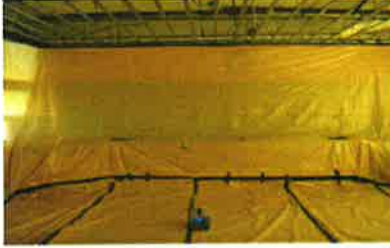
3	2층 교실2	법정기준(0.01개/cc) 미초과

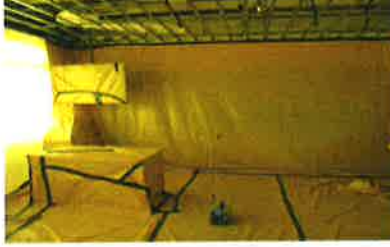
4	2층 교실2	법정기준(0.01개/cc) 미초과

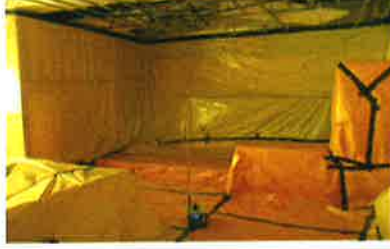
5	2층 도서실	법정기준(0.01개/cc) 미초과

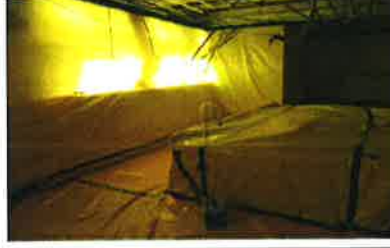
6	2층 도서실	법정기준(0.01개/cc) 미초과

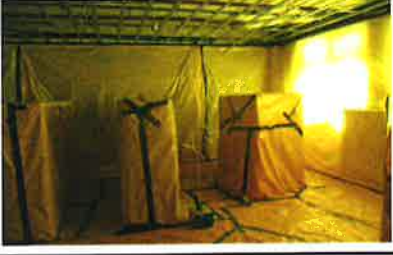
번호	측정위치	분석결과	측정사진
7	2층 도서실	법정기준(0.01개/cc) 미초과

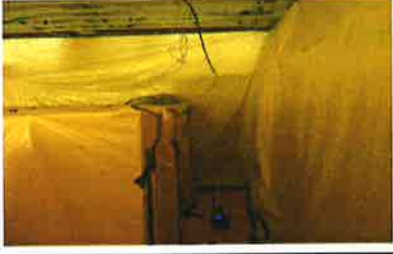
8	2층 휴게실	법정기준(0.01개/cc) 미초과

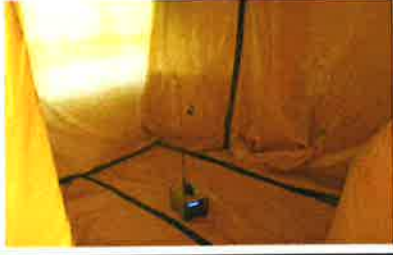
9	2층 휴게실	법정기준(0.01개/cc) 미초과

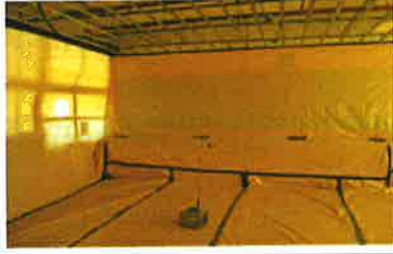
10	2층 교실3	법정기준(0.01개/cc) 미초과

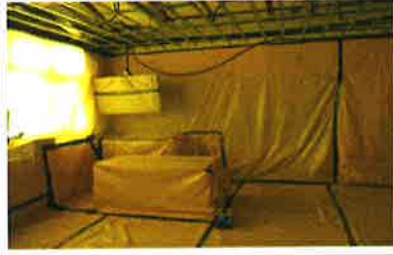
11	2층 교실3	법정기준(0.01개/cc) 미초과

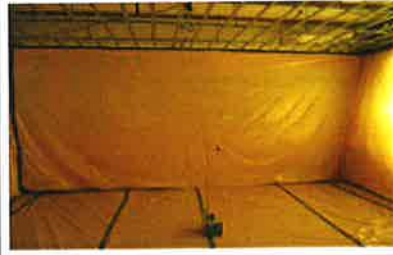
12	2층 음악실	법정기준(0.01개/cc) 미초과

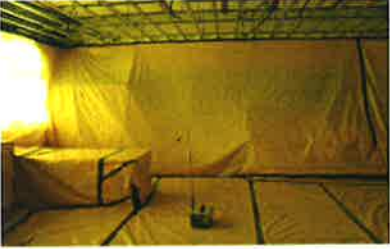
번호	측정위치	분석결과	측정사진
13	2층 음악실	법정기준(0.01개/cc) 미초과

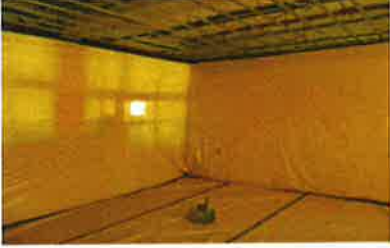
14	2층 무용실	법정기준(0.01개/cc) 미초과

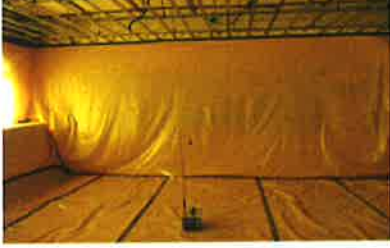
15	2층 무용실	법정기준(0.01개/cc) 미초과

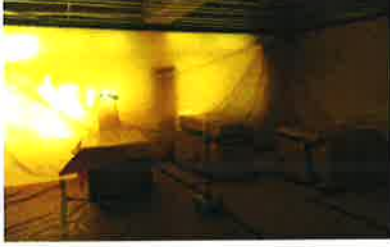
16	1층 놀이방	법정기준(0.01개/cc) 미초과

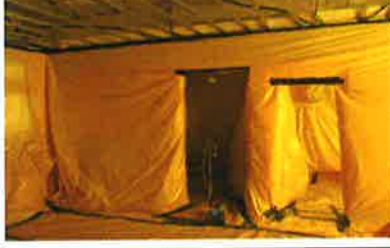
17	1층 놀이방	법정기준(0.01개/cc) 미초과

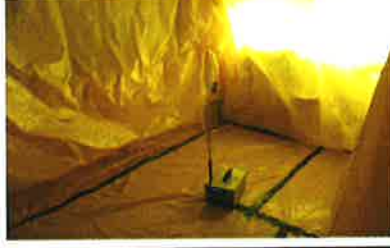
18	1층 탕비실	법정기준(0.01개/cc) 미초과

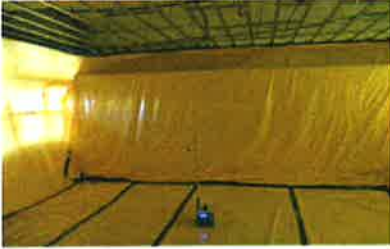
번호	측정위치	분석결과	측정사진
19	1층 도움교실1~2	법정기준(0.01개/cc) 미초과

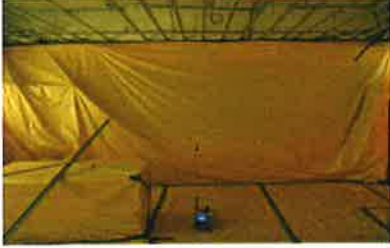
20	1층 도움교실1~2	법정기준(0.01개/cc) 미초과

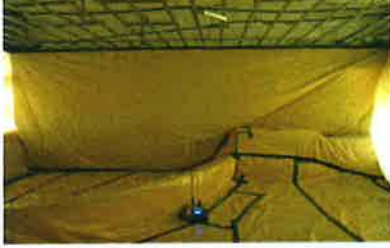
21	1층 방과후교실	법정기준(0.01개/cc) 미초과

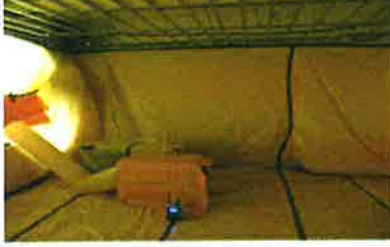
22	1층 방과후교실	법정기준(0.01개/cc) 미초과

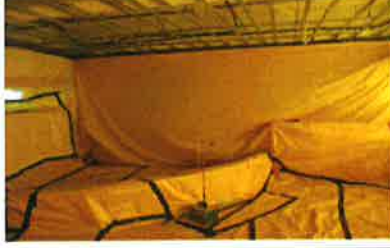
23	1층 보육교실	법정기준(0.01개/cc) 미초과

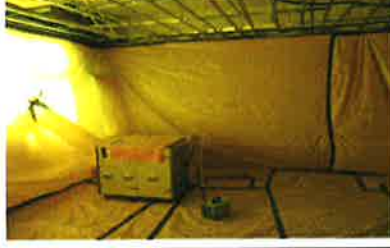
24	1층 보육교실	법정기준(0.01개/cc) 미초과

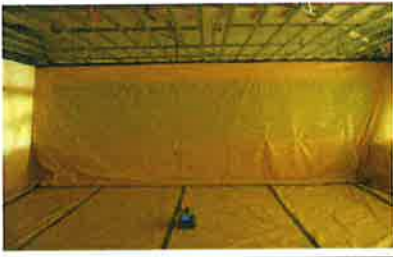
번호	측정위치	분석결과	측정사진
25	1층 교실3	법정기준(0.01개/cc) 미초과

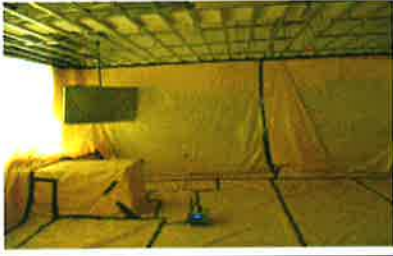
26	1층 교실3	법정기준(0.01개/cc) 미초과

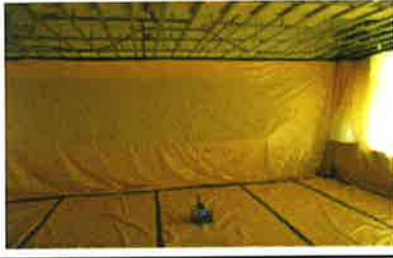
27	1층 교실2	법정기준(0.01개/cc) 미초과

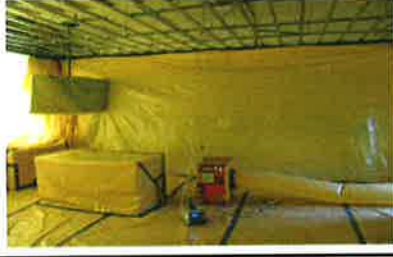
28	1층 교실2	법정기준(0.01개/cc) 미초과

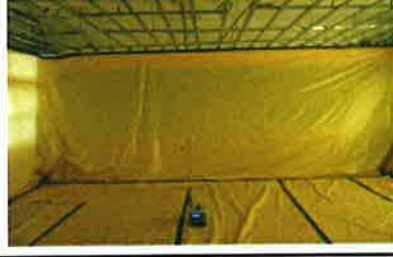
29	1층 교실1	법정기준(0.01개/cc) 미초과

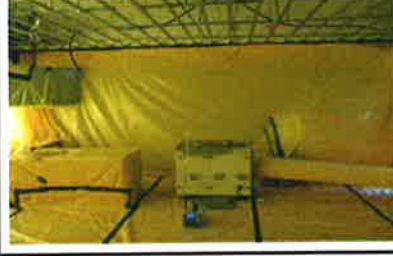
30	1층 교실1	법정기준(0.01개/cc) 미초과
