측정 결과서

창동초등학교 석면철거공사 비산측정용역

석면농도측정 결과보고서

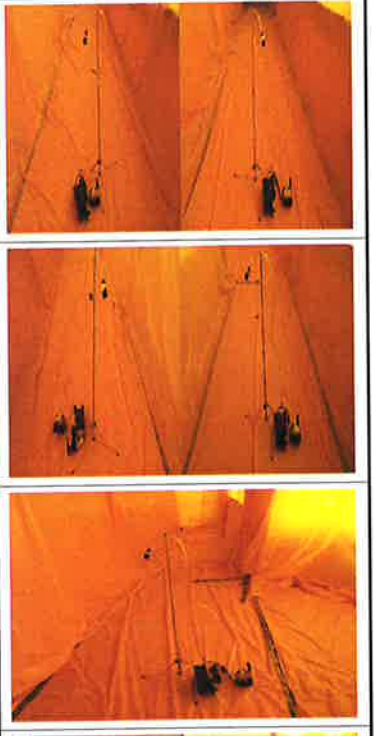
측정 위치	밀폐면적(m ²)	시료 채취 수	측정 사진
본관2층 복도	249.93	5

공기중 석면농도를 측정한 결과 0.01(개/cm³)이하로 나타났지만 인체의 유해성을 감안하여 작업시 설치한 보양물을 해체시는 반드시 개인보호구를 착용하여 제거하여 주시기 바랍니다.

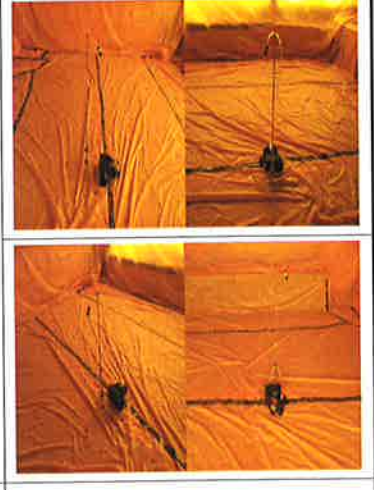
본관2층 도서관	130.78	4

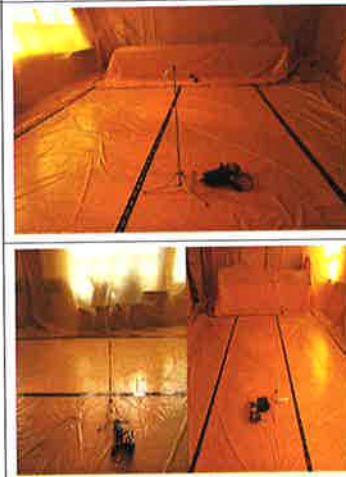
본관1층 교무실	93.10	3

공기중 석면농도를 측정한 결과 0.01(개/cm³)이하로 나타났지만 인체의 유해성을 감안하여 작업시 설치한 보양물을 해체시는 반드시 개인보호구를 착용하여 제거하여 주시기 바랍니다.
