# 석면비산측정결과보고서

월천지구 (소3-164, 3-165호선)진입도로 개설공사(가옥철거)

석면처리용역

## 석면해체·제거 사업장의 석면비산 측정 결과보고서

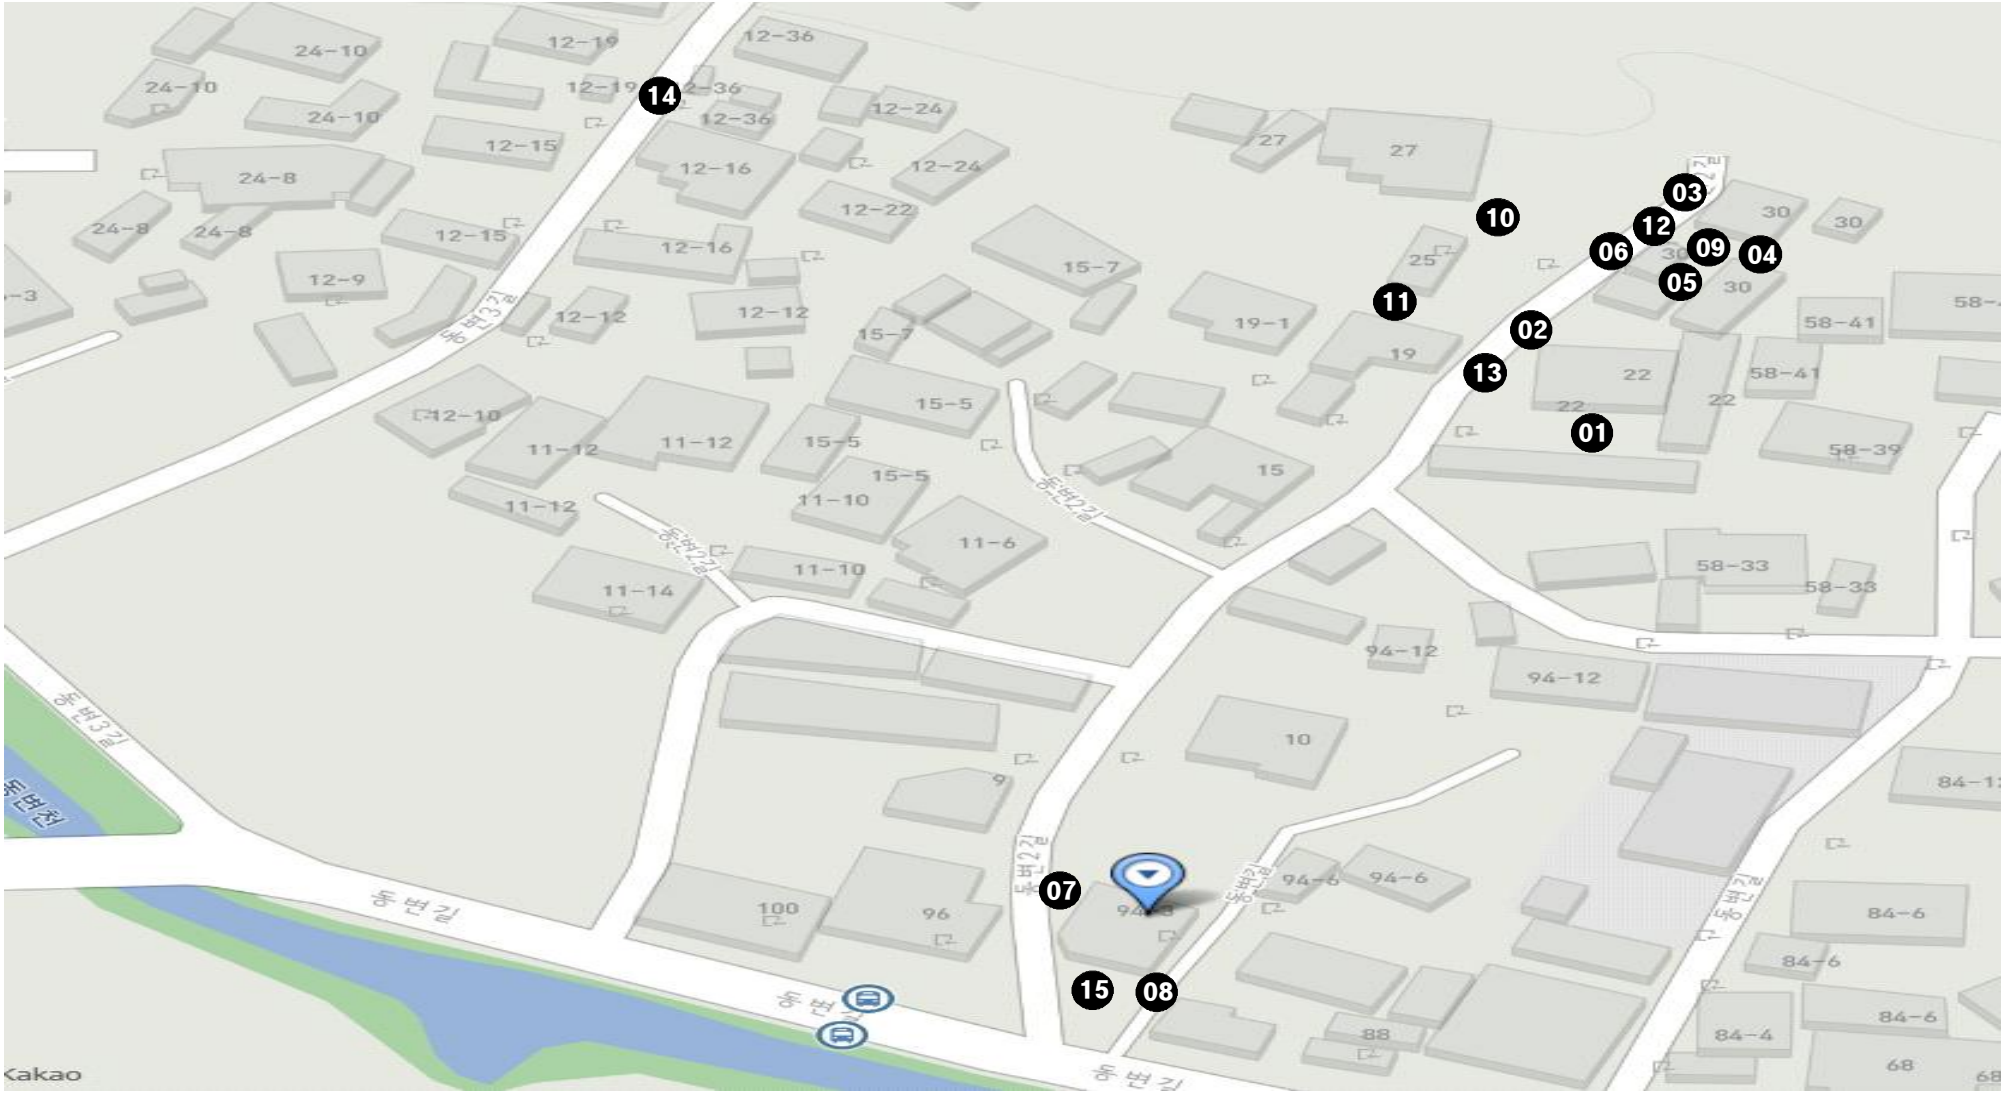
NO.1

측정위치도 범례			
측정일	2017년 03월 27일	측정위치	●

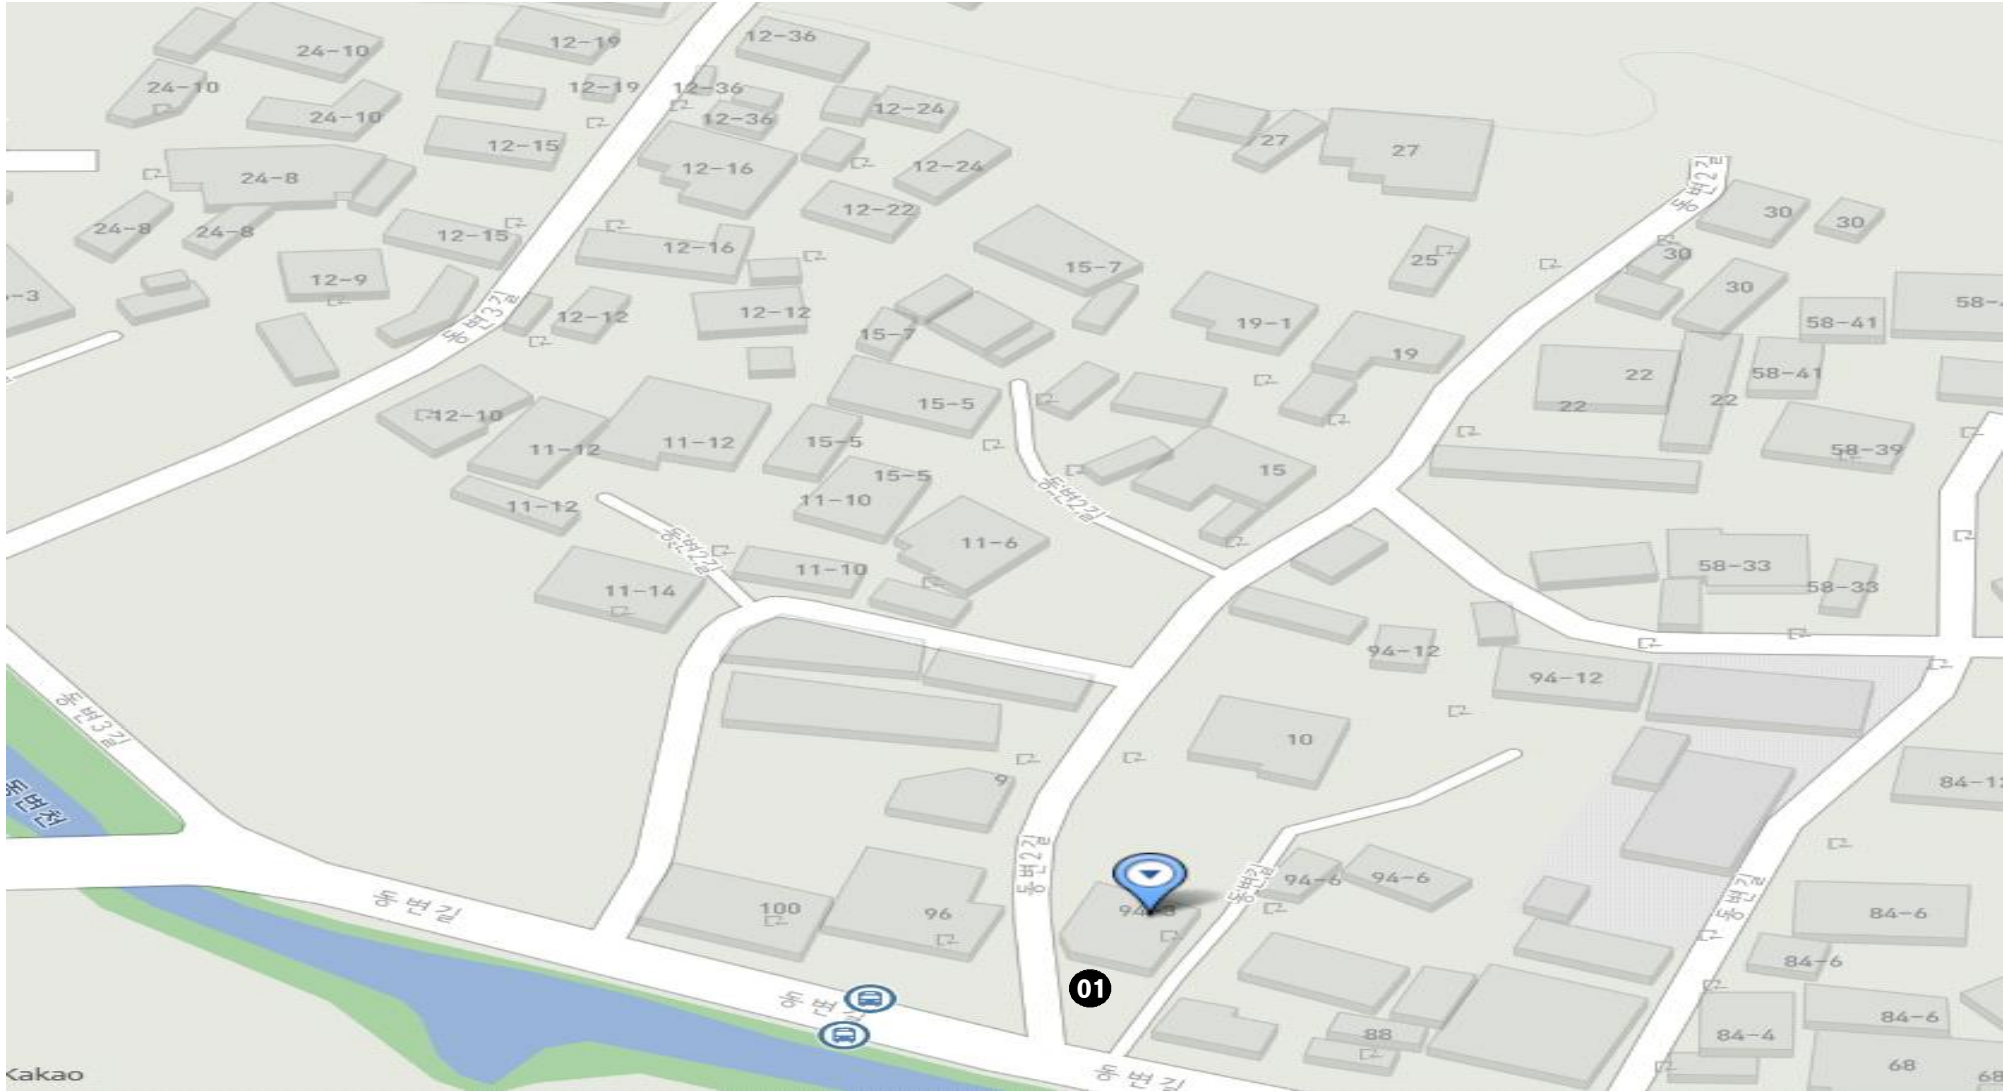
NO.2

측정위치도 범례			
측정일	2017년 03월 28일	측정위치	●
