비 산 농 도 측 정 보 고 서

경상남도 거창군 고제면 산양길 171

ASBESTOS MEASUREMENT REPORT

본 보고서를 (폐)농산초등학교 석면철거공사에 따른 비산농도측정 최종보고서로 제출합니다.

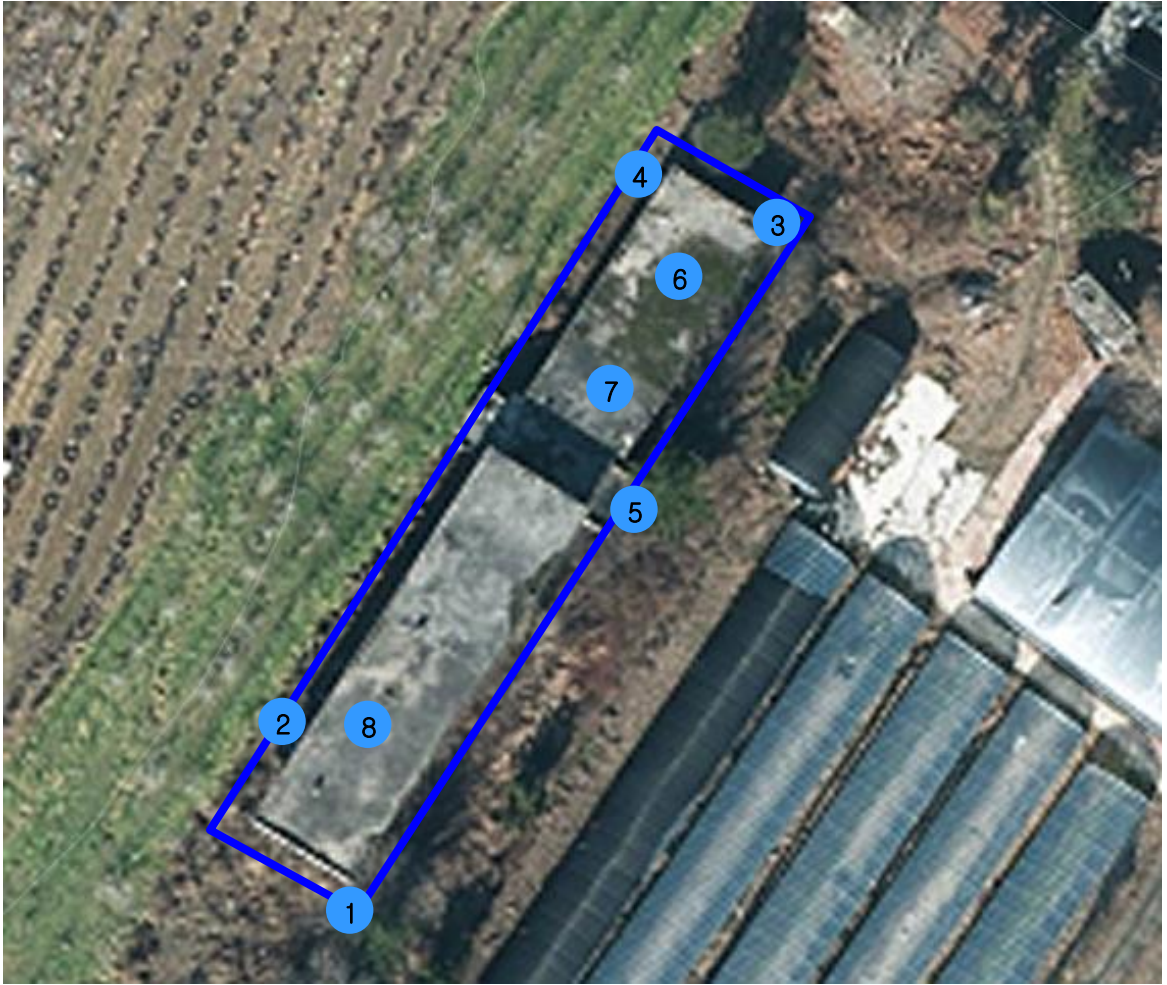
# [붙임2. 석면비산 측정 지점 위치(도식도)]

- ① : HV01 부지경계선1
- ② : HV02 부지경계선2
- ③ : HV03 부지경계선3
- ④ : HV04 부지경계선4
- ⑤ : HV05 위생설비입구

- ⑥ : HV06 음압기1
- ⑦ : HV07 음압기2
- ⑧ : HV08 작업장 주변 실내

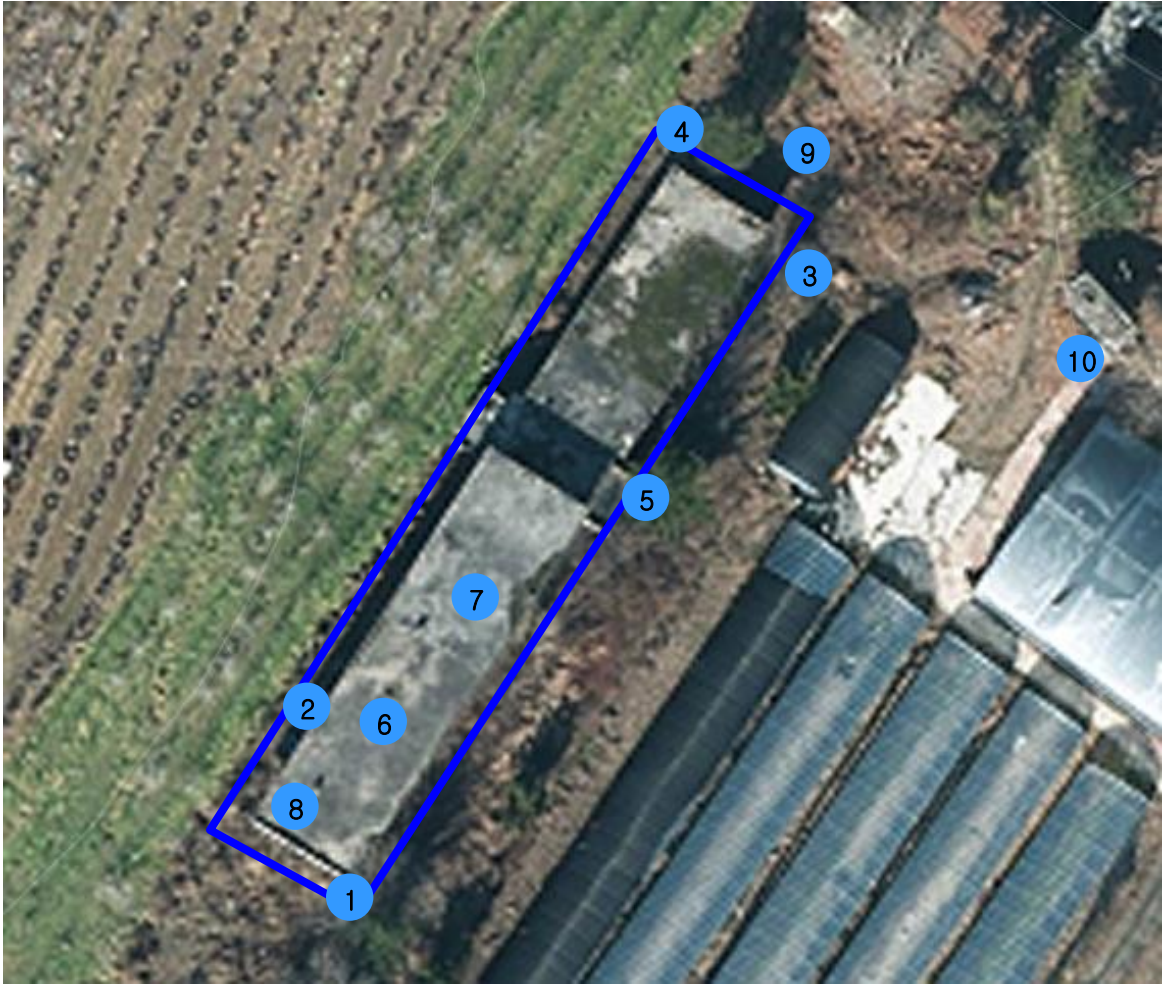
# [붙임2. 석면비산 측정 지점 위치(도식도)]

- ① : HV01 부지경계선1
- ② : HV02 부지경계선2
- ③ : HV03 부지경계선3
- ④ : HV04 부지경계선4
- ⑤ : HV05 위생설비입구

- ⑥ : HV06 음압기1
- ⑦ : HV07 음압기2
- ⑧ : HV08 작업장 주변 실내
- ⑨ : HV09 폐기물 반출구
- ⑩ : HV10 폐기물 보관지점

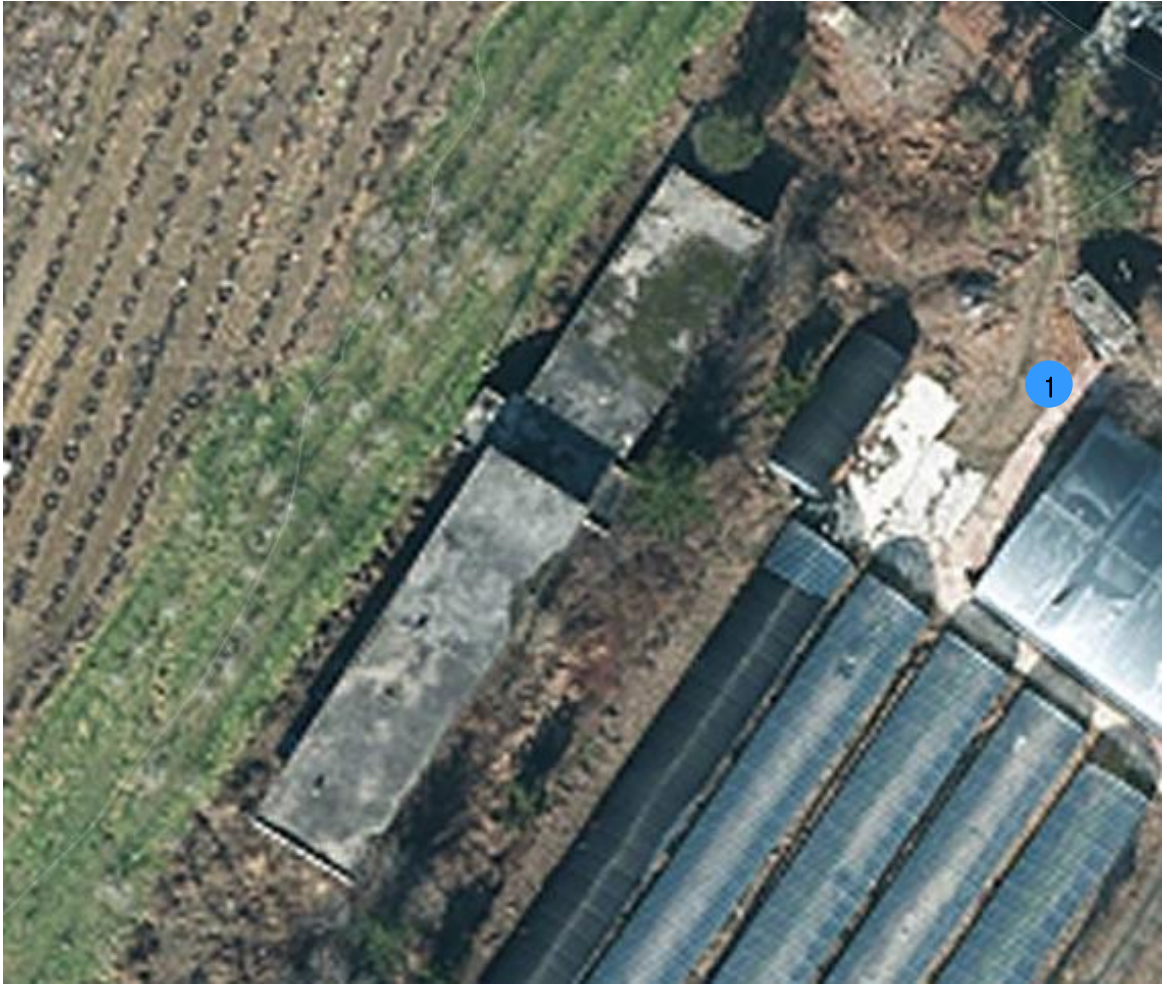
## [붙임2. 석면비산 측정 지점 위치(도식도)]

① : HV01 폐기물 보관지점
