비 산 농 도 측 정 보 고 서

거창군 신원면 과정리 813
고속국도 제14호선 함양~창녕간 건설공사 [제3공구]

ASBESTOS MEASUREMENT REPORT

본 보고서를 고속국도 제14호선 함양~창녕간 건설공사 [제3공구] 석면해체공사에 따른 비산농도측정 최종보고서로 제출합니다.

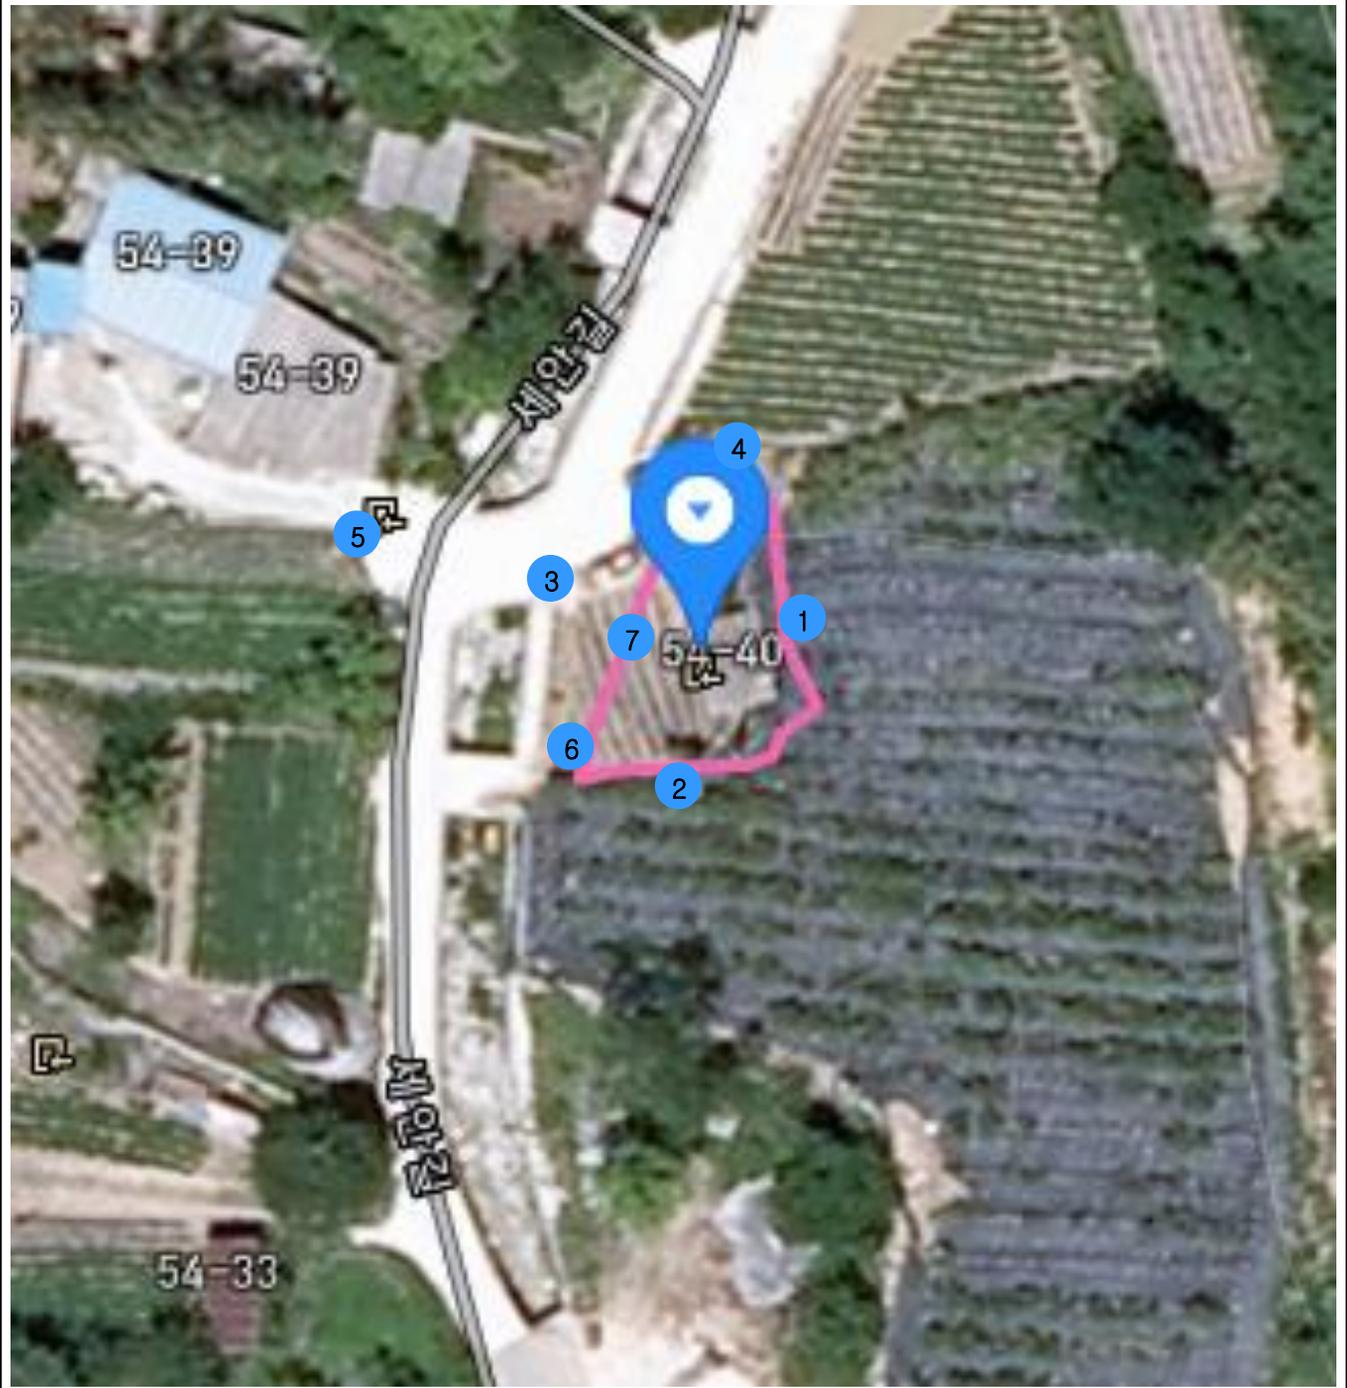
[붙임2. 석면비산 측정 지점 위치(도식도)]

- ① : HV01 부지경계선1
- ② : HV02 부지경계선2
- ③ : HV03 부지경계선3
- ④ : HV04 부지경계선4
- ⑤ : HV05 위생설비입구
- ⑥ : HV06 작업장 주변 실외
- ⑦ : HV07 폐기물 반출구

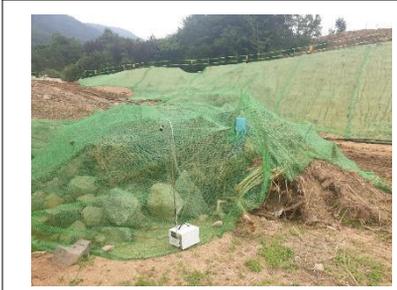
| No | 사업장 | 시료채취장소 | Pump NO. | 유량 (ℓ/min) | 측정시간 (min) | | | 총유량 (ℓ) | 섬유수 (fiber) | 시아수 (field) | 섬유농도 (개/cm ³) | 평가 |
|---|---|---|---|---|---|---|---|---|---|---|---|---|
| 1 | 거창군 신원면 과정리 813 | 부지경계선1 | HV01 | 12.64 | 10:02 | 12:02 | 120 | 1,516.80 | 8.5 | 100 | 0.003 | 노출기준 미만 |

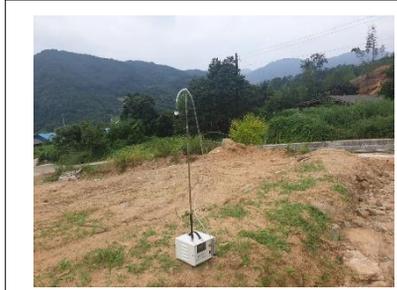
| No | 사업장 | 시료채취장소 | Pump NO. | 유량 (ℓ/min) | 측정시간 (min) | | | 총유량 (ℓ) | 섬유수 (fiber) | 시아수 (field) | 섬유농도 (개/cm ³) | 평가 |
|---|---|---|---|---|---|---|---|---|---|---|---|---|
| 2 | 거창군 신원면 과정리 813 | 부지경계선2 | HV02 | 12.57 | 10:04 | 12:04 | 120 | 1,508.40 | 9 | 100 | 0.003 | 노출기준 미만 |

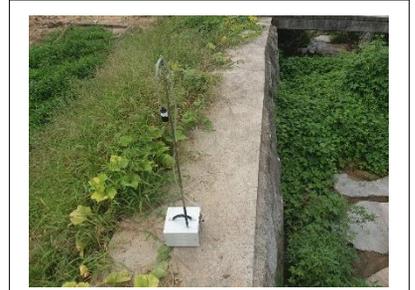
| No | 사업장 | 시료채취장소 | Pump NO. | 유량 (ℓ/min) | 측정시간 (min) | | | 총유량 (ℓ) | 섬유수 (fiber) | 시아수 (field) | 섬유농도 (개/cm ³) | 평가 |
|---|---|---|---|---|---|---|---|---|---|---|---|---|
| 3 | 거창군 신원면 과정리 813 | 부지경계선3 | HV03 | 12.60 | 10:08 | 12:08 | 120 | 1,512.00 | 10 | 100 | 0.003 | 노출기준 미만 |

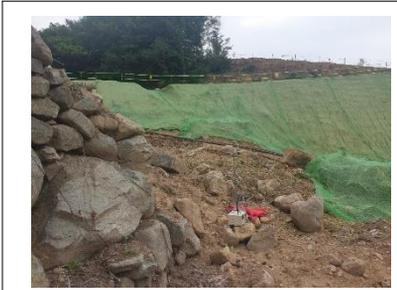
| No | 사업장 | 시료채취장소 | Pump NO. | 유량 (ℓ/min) | 측정시간 (min) | | | 총유량 (ℓ) | 섬유수 (fiber) | 시아수 (field) | 섬유농도 (개/cm ³) | 평가 |
|---|---|---|---|---|---|---|---|---|---|---|---|---|
| 4 | 거창군 신원면 과정리 813 | 부지경계선4 | HV04 | 12.53 | 10:10 | 12:10 | 120 | 1,503.60 | 9 | 100 | 0.003 | 노출기준 미만 |

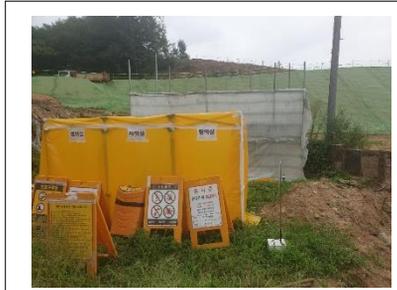
| No | 사업장 | 시료채취장소 | Pump NO. | 유량 (ℓ/min) | 측정시간 (min) | | | 총유량 (ℓ) | 섬유수 (fiber) | 시아수 (field) | 섬유농도 (개/cm ³) | 평가 |
|---|---|---|---|---|---|---|---|---|---|---|---|---|
| 5 | 거창군 신원면 과정리 813 | 위생설비입구 | HV05 | 12.63 | 10:14 | 10:49 | 35 | 442.05 | 8 | 300 | 0.003 | 노출기준 미만 |

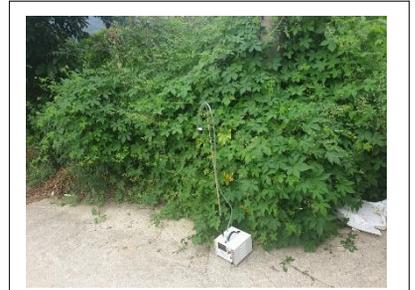
| No | 사업장 | 시료채취장소 | Pump NO. | 유량 (ℓ/min) | 측정시간 (min) | | | 총유량 (ℓ) | 섬유수 (fiber) | 시아수 (field) | 섬유농도 (개/cm ³) | 평가 |
|---|---|---|---|---|---|---|---|---|---|---|---|---|
| 6 | 거창군 신원면 과정리 813 | 작업장 주변 실외 | HV06 | 12.56 | 10:16 | 11:56 | 100 | 1,256.00 | 9 | 100 | 0.004 | 노출기준 미만 |

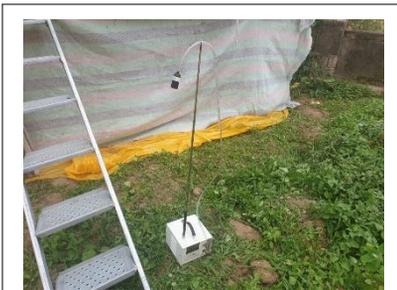
| No | 사업장 | 시료채취장소 | Pump NO. | 유량 (ℓ/min) | 측정시간 (min) | | | 총유량 (ℓ) | 섬유수 (fiber) | 시아수 (field) | 섬유농도 (개/cm ³) | 평가 |
|---|---|---|---|---|---|---|---|---|---|---|---|---|
| 7 | 거창군 신원면 과정리 813 | 폐기물 반출구 | HV07 | 12.54 | 11:20 | 11:55 | 35 | 438.90 | 7.5 | 300 | 0.003 | 노출기준 미만 |
