## 석면해체·제거 사업장의 석면비산 측정 결과보고서

| 접수번호 | 접수일 | | |
|---|---|---|---|
| | 거창고등학교 | 경상남도 거창군 성산길 36 | |

# 석면비산 측정 결과 보고서

## 거창중앙고등학교

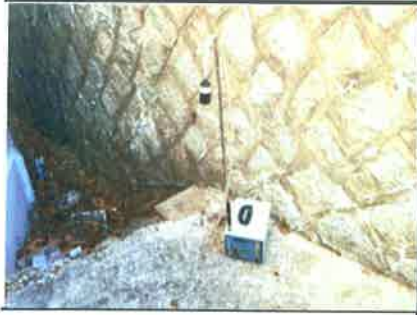
| NO | 측정일자 | 시료번호 | 측정지점 | 측정결과<br>(f/cc) | 검출석면 | 초과여부 |
|---|---|---|---|---|---|---|
| 1 | 2019.1.11 | 거창-1 | 부지경계선1 | 0.0006 | 백석면 | 기준 미만 |

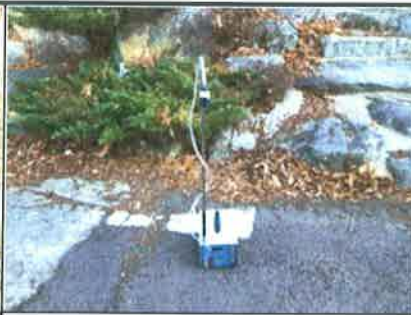
| NO | 측정일자 | 시료번호 | 측정지점 | 측정결과<br>(f/cc) | 검출석면 | 초과여부 |
|---|---|---|---|---|---|---|
| 2 | " | 거창-2 | 부지경계선2 | 0.0010 | 백석면 | 기준 미만 |

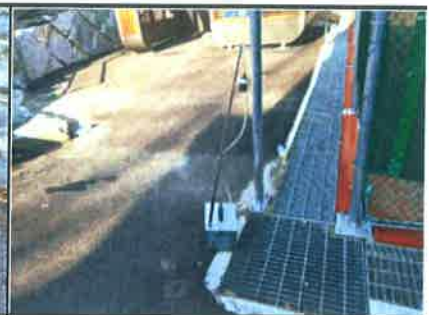
| NO | 측정일자 | 시료번호 | 측정지점 | 측정결과<br>(f/cc) | 검출석면 | 초과여부 |
|---|---|---|---|---|---|---|
| 3 | " | 거창-3 | 부지경계선3 | 0.0008 | 백석면 | 기준 미만 |

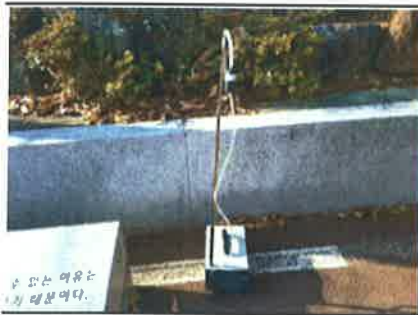
| NO | 측정일자 | 시료번호 | 측정지점 | 측정결과<br>(f/cc) | 검출석면 | 초과여부 |
|---|---|---|---|---|---|---|
| 4 | " | 거창-4 | 부지경계선4 | 0.0006 | 백석면 | 기준 미만 |

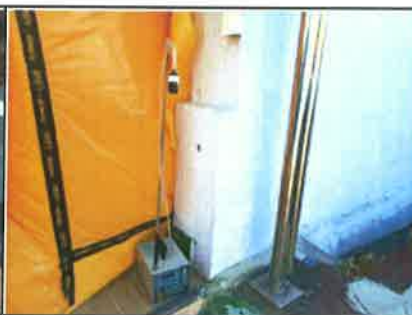
| NO | 측정일자 | 시료번호 | 측정지점 | 측정결과<br>(f/cc) | 검출석면 | 초과여부 |
|---|---|---|---|---|---|---|
| 5 | " | 거창-5 | 위생설비 | 0.0004 | 백석면 | 기준 미만 |

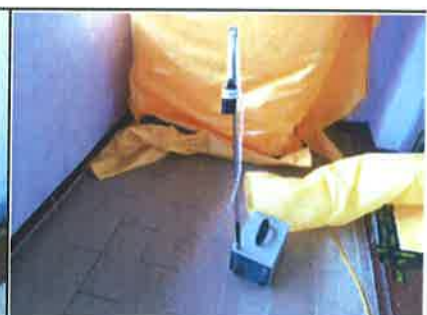
| NO | 측정일자 | 시료번호 | 측정지점 | 측정결과<br>(f/cc) | 검출석면 | 초과여부 |
|---|---|---|---|---|---|---|
| 6 | " | 거창-6 | 음압기1 | 0.0008 | 백석면 | 기준 미만 |

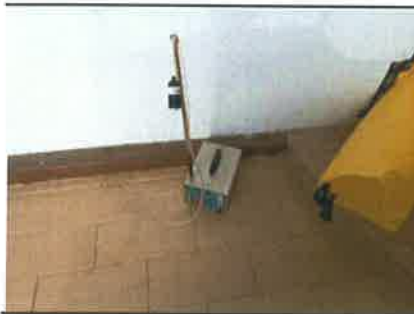
| NO | 측정일자 | 시료번호 | 측정지점 | 측정결과<br>(f/cc) | 검출석면 | 초과여부 |
|---|---|---|---|---|---|---|
| 7 | " | 거창-7 | 음압기2 | 0.0012 | 백석면 | 기준 미만 |

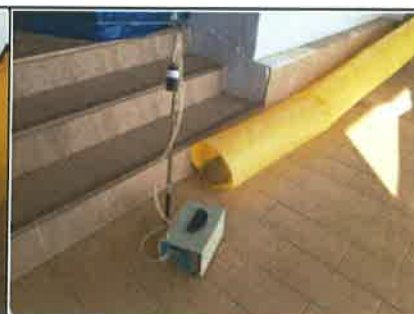
| NO | 측정일자 | 시료번호 | 측정지점 | 측정결과<br>(f/cc) | 검출석면 | 초과여부 |
|---|---|---|---|---|---|---|
| 8 | " | 거창-8 | 음압기3 | 0.0008 | 백석면 | 기준 미만 |

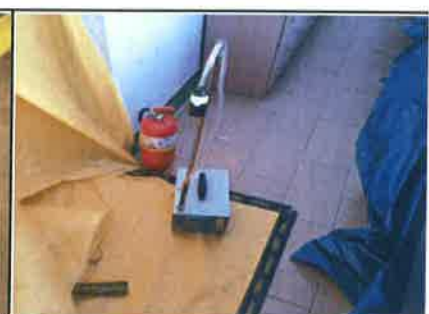
| NO | 측정일자 | 시료번호 | 측정지점 | 측정결과<br>(f/cc) | 검출석면 | 초과여부 |
|---|---|---|---|---|---|---|
| 9 | " | 거창-9 | 음압기4 | 0.0008 | 백석면 | 기준 미만 |

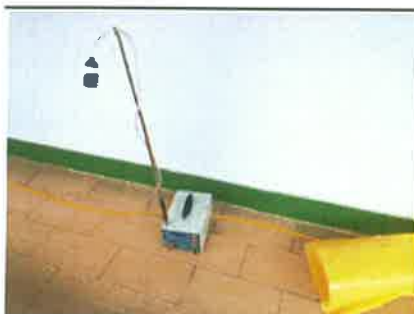
| NO | 측정일자 | 시료번호 | 측정지점 | 측정결과<br>(f/cc) | 검출석면 | 초과여부 |
|---|---|---|---|---|---|---|
| 10 | " | 거창-10 | 음압기5 | 0.0004 | 백석면 | 기준 미만 |

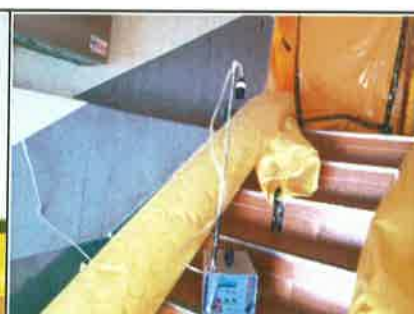
| NO | 측정일자 | 시료번호 | 측정지점 | 측정결과<br>(f/cc) | 검출석면 | 초과여부 |
|---|---|---|---|---|---|---|
| 11 | " | 거창-11 | 음압기6 | 0.0004 | 백석면 | 기준 미만 |

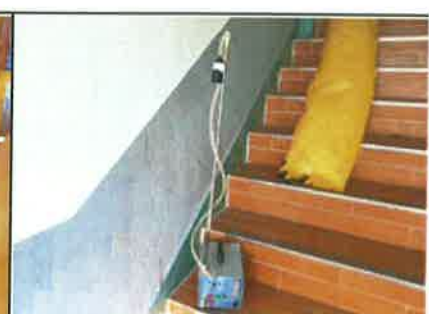
| NO | 측정일자 | 시료번호 | 측정지점 | 측정결과<br>(f/cc) | 검출석면 | 초과여부 |
|---|---|---|---|---|---|---|
| 12 | " | 거창-12 | 음압기7 | 0.0008 | 백석면 | 기준 미만 |

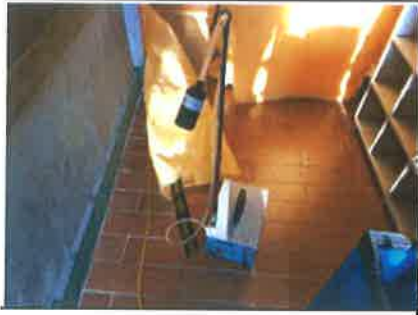
| NO | 측정일자 | 시료번호 | 측정지점 | 측정결과<br>(f/cc) | 검출석면 | 초과여부 |
|---|---|---|---|---|---|---|
| 13 | " | 거창-13 | 음압기8 | 0.0008 | 백석면 | 기준 미만 |

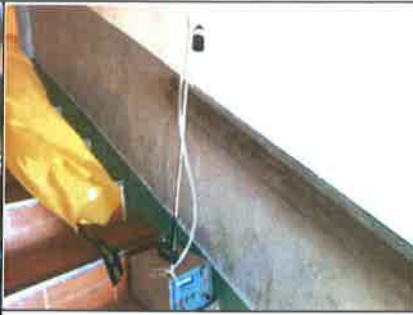
| NO | 측정일자 | 시료번호 | 측정지점 | 측정결과<br>(f/cc) | 검출석면 | 초과여부 |
|---|---|---|---|---|---|---|
| 14 | " | 거창-14 | 음압기9 | 0.0004 | 백석면 | 기준 미만 |

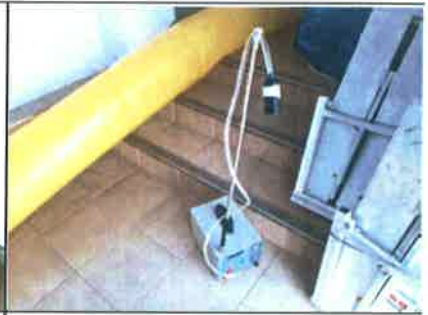
| NO | 측정일자 | 시료번호 | 측정지점 | 측정결과<br>(f/cc) | 검출석면 | 초과여부 |
|---|---|---|---|---|---|---|
| 15 | " | 거창-15 | 폐기물반출구 | 0.0004 | 백석면 | 기준 미만 |

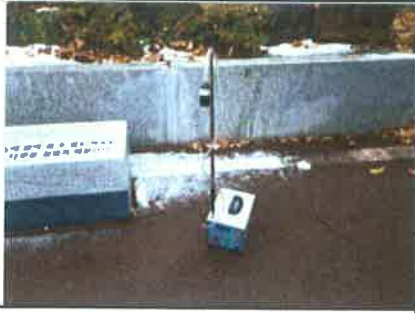
| NO | 측정일자 | 시료번호 | 측정지점 | 측정결과<br>(f/cc) | 검출석면 | 초과여부 |
|---|---|---|---|---|---|---|
| 1 | 2019.1.12 | 거창-1 | 부지경계선1 | 0.0010 | 백석면 | 기준 미만 |

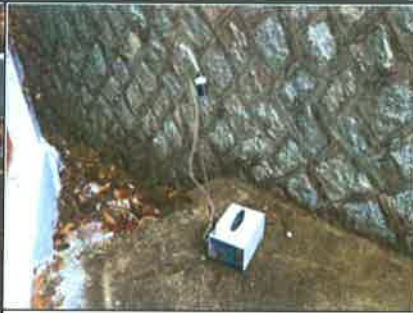
| NO | 측정일자 | 시료번호 | 측정지점 | 측정결과<br>(f/cc) | 검출석면 | 초과여부 |
|---|---|---|---|---|---|---|
| 2 | " | 거창-2 | 부지경계선2 | 0.0006 | 백석면 | 기준 미만 |

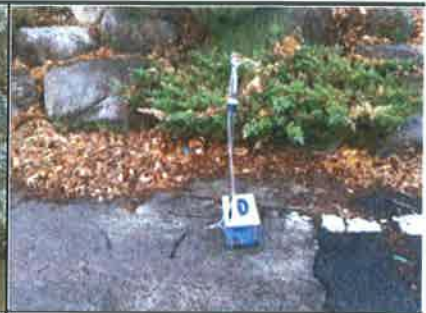
| NO | 측정일자 | 시료번호 | 측정지점 | 측정결과<br>(f/cc) | 검출석면 | 초과여부 |
|---|---|---|---|---|---|---|
| 3 | " | 거창-3 | 부지경계선3 | 0.0006 | 백석면 | 기준 미만 |

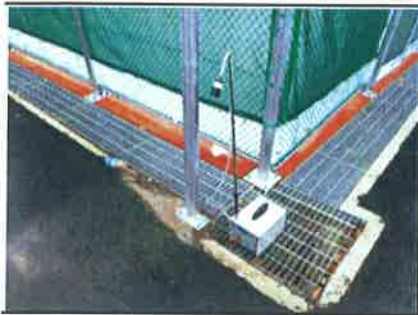
| NO | 측정일자 | 시료번호 | 측정지점 | 측정결과<br>(f/cc) | 검출석면 | 초과여부 |
|---|---|---|---|---|---|---|
| 4 | " | 거창-4 | 부지경계선4 | 0.0010 | 백석면 | 기준 미만 |

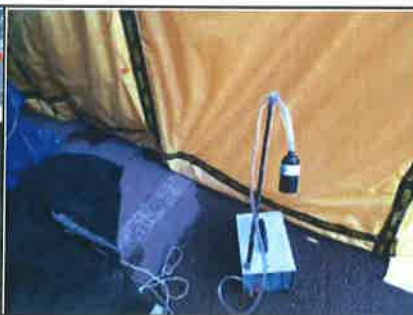
| NO | 측정일자 | 시료번호 | 측정지점 | 측정결과<br>(f/cc) | 검출석면 | 초과여부 |
|---|---|---|---|---|---|---|
| 5 | " | 거창-5 | 위생설비 | 0.0004 | 백석면 | 기준 미만 |

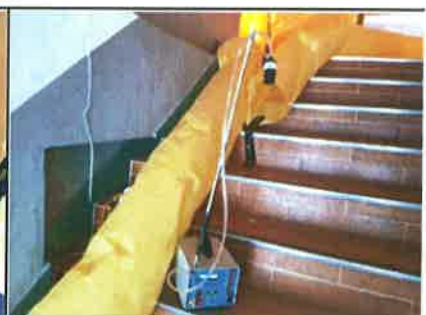
| NO | 측정일자 | 시료번호 | 측정지점 | 측정결과<br>(f/cc) | 검출석면 | 초과여부 |
|---|---|---|---|---|---|---|
| 6 | " | 거창-6 | 음압기1 | 0.0008 | 백석면 | 기준 미만 |

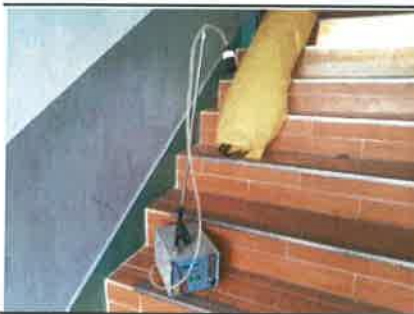
| NO | 측정일자 | 시료번호 | 측정지점 | 측정결과<br>(f/cc) | 검출석면 | 초과여부 |
|---|---|---|---|---|---|---|
| 7 | " | 거창-7 | 음압기2 | 0.0004 | 백석면 | 기준 미만 |

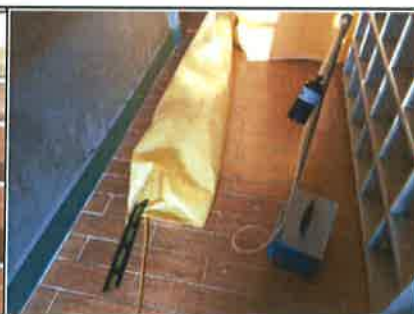
| NO | 측정일자 | 시료번호 | 측정지점 | 측정결과<br>(f/cc) | 검출석면 | 초과여부 |
|---|---|---|---|---|---|---|
| 8 | " | 거창-8 | 음압기3 | 0.0008 | 백석면 | 기준 미만 |

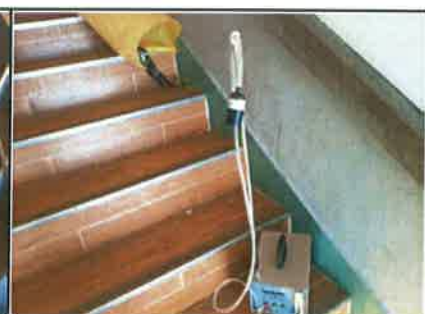
| NO | 측정일자 | 시료번호 | 측정지점 | 측정결과<br>(f/cc) | 검출석면 | 초과여부 |
|---|---|---|---|---|---|---|
| 9 | " | 거창-9 | 음압기4 | 0.0008 | 백석면 | 기준 미만 |

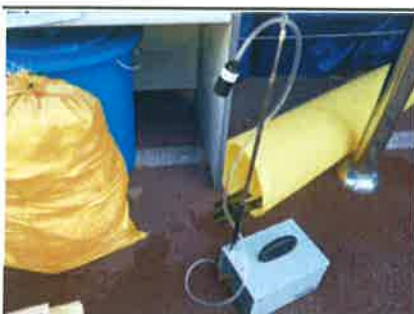
| NO | 측정일자 | 시료번호 | 측정지점 | 측정결과<br>(f/cc) | 검출석면 | 초과여부 |
|---|---|---|---|---|---|---|
| 10 | " | 거창-10 | 음압기5 | 0.0004 | 백석면 | 기준 미만 |

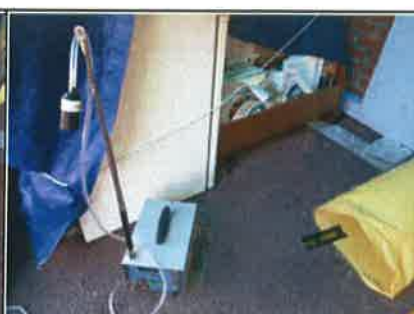
| NO | 측정일자 | 시료번호 | 측정지점 | 측정결과<br>(f/cc) | 검출석면 | 초과여부 |
|---|---|---|---|---|---|---|
| 11 | " | 거창-11 | 음압기6 | 0.0012 | 백석면 | 기준 미만 |

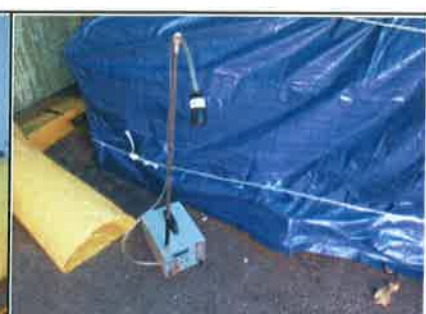
| NO | 측정일자 | 시료번호 | 측정지점 | 측정결과<br>(f/cc) | 검출석면 | 초과여부 |
|---|---|---|---|---|---|---|
| 12 | " | 거창-12 | 음압기7 | 0.0008 | 백석면 | 기준 미만 |

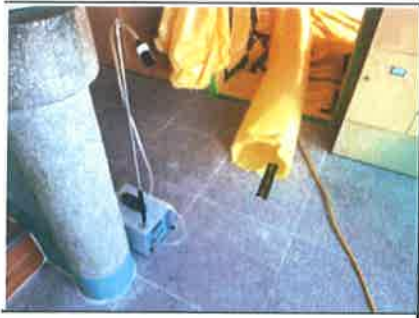
| NO | 측정일자 | 시료번호 | 측정지점 | 측정결과<br>(f/cc) | 검출석면 | 초과여부 |
|---|---|---|---|---|---|---|
| 13 | " | 거창-13 | 음압기8 | 0.0012 | 백석면 | 기준 미만 |

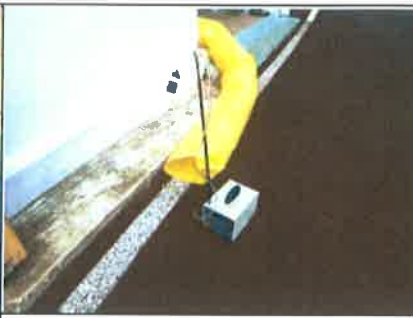
| NO | 측정일자 | 시료번호 | 측정지점 | 측정결과<br>(f/cc) | 검출석면 | 초과여부 |
|---|---|---|---|---|---|---|
| 14 | " | 거창-14 | 음압기9 | 0.0004 | 백석면 | 기준 미만 |

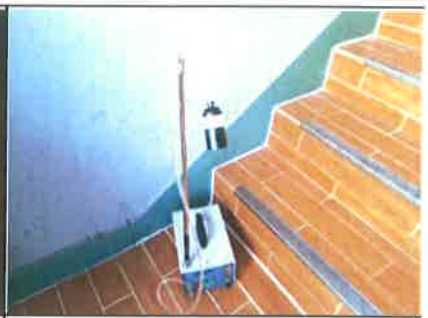
| NO | 측정일자 | 시료번호 | 측정지점 | 측정결과<br>(f/cc) | 검출석면 | 초과여부 |
|---|---|---|---|---|---|---|
| 15 | " | 거창-15 | 폐기물반출구 | 0.0000 | 백석면 | 기준 미만 |

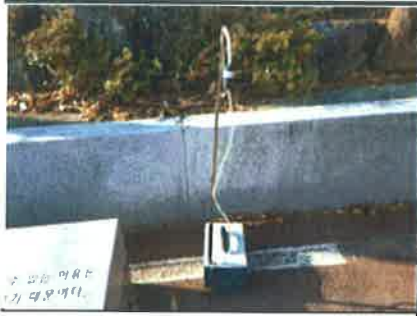
| NO | 측정일자 | 시료번호 | 측정지점 | 측정결과<br>(f/cc) | 검출석면 | 초과여부 |
|---|---|---|---|---|---|---|
| 1 | 2019.1.13 | 거창-1 | 부지경계선1 | 0.0012 | 백석면 | 기준 미만 |

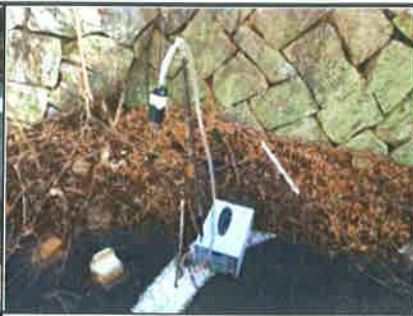
| NO | 측정일자 | 시료번호 | 측정지점 | 측정결과<br>(f/cc) | 검출석면 | 초과여부 |
|---|---|---|---|---|---|---|
| 2 | " | 거창-2 | 부지경계선2 | 0.0008 | 백석면 | 기준 미만 |

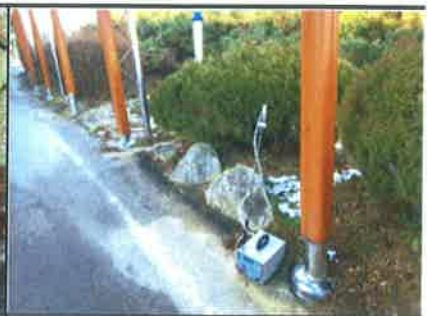
| NO | 측정일자 | 시료번호 | 측정지점 | 측정결과<br>(f/cc) | 검출석면 | 초과여부 |
|---|---|---|---|---|---|---|
| 3 | " | 거창-3 | 부지경계선3 | 0.0010 | 백석면 | 기준 미만 |

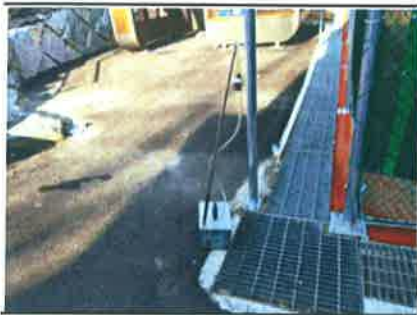
| NO | 측정일자 | 시료번호 | 측정지점 | 측정결과<br>(f/cc) | 검출석면 | 초과여부 |
|---|---|---|---|---|---|---|
| 4 | " | 거창-4 | 부지경계선4 | 0.0010 | 백석면 | 기준 미만 |

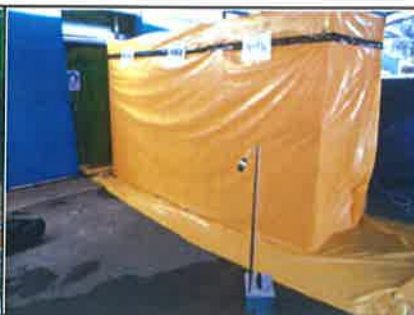
| NO | 측정일자 | 시료번호 | 측정지점 | 측정결과<br>(f/cc) | 검출석면 | 초과여부 |
|---|---|---|---|---|---|---|
| 5 | " | 거창-5 | 위생설비 | 0.0004 | 백석면 | 기준 미만 |

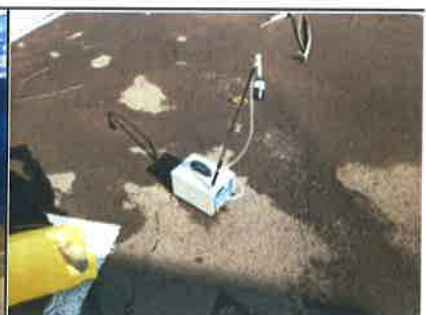
| NO | 측정일자 | 시료번호 | 측정지점 | 측정결과<br>(f/cc) | 검출석면 | 초과여부 |
|---|---|---|---|---|---|---|
| 6 | " | 거창-6 | 음압기1 | 0.0008 | 백석면 | 기준 미만 |

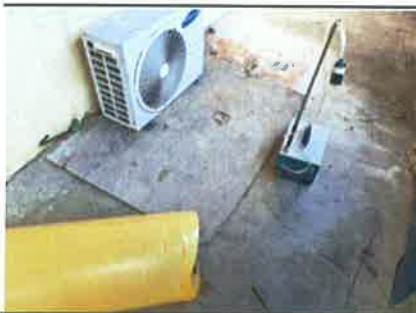
| NO | 측정일자 | 시료번호 | 측정지점 | 측정결과<br>(f/cc) | 검출석면 | 초과여부 |
|---|---|---|---|---|---|---|
| 7 | " | 거창-7 | 음압기2 | 0.0004 | 백석면 | 기준 미만 |

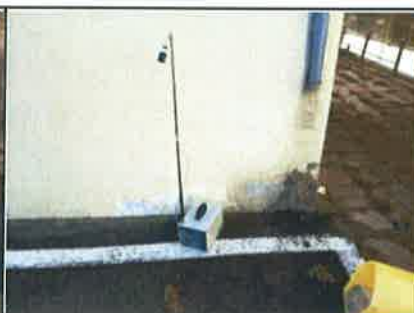
| NO | 측정일자 | 시료번호 | 측정지점 | 측정결과<br>(f/cc) | 검출석면 | 초과여부 |
|---|---|---|---|---|---|---|
| 8 | " | 거창-8 | 음압기3 | 0.0012 | 백석면 | 기준 미만 |

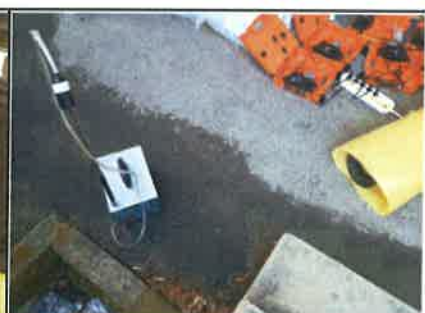
| NO | 측정일자 | 시료번호 | 측정지점 | 측정결과<br>(f/cc) | 검출석면 | 초과여부 |
|---|---|---|---|---|---|---|
| 9 | " | 거창-9 | 음압기4 | 0.0008 | 백석면 | 기준 미만 |
