거창대성고등학교 교실천장교체 석면철거공사

비산정도측정 결과보고서

석면해체·제거 사업장의 석면비산 측정 결과보고서

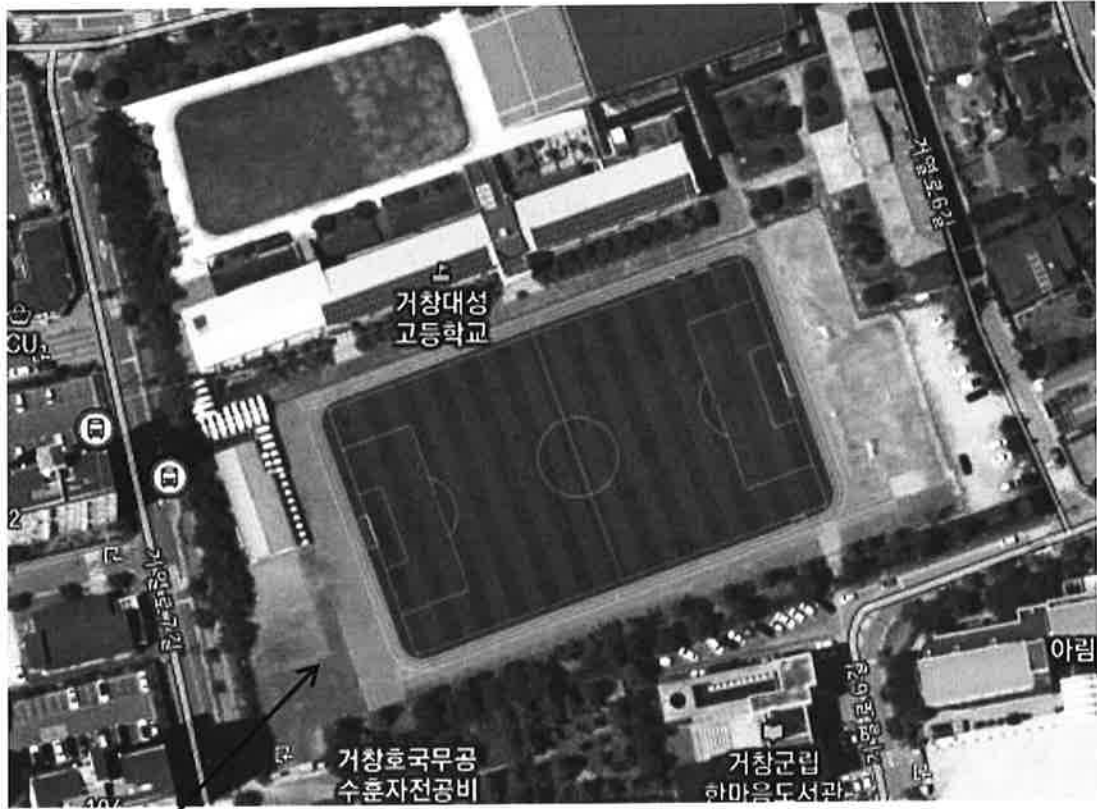
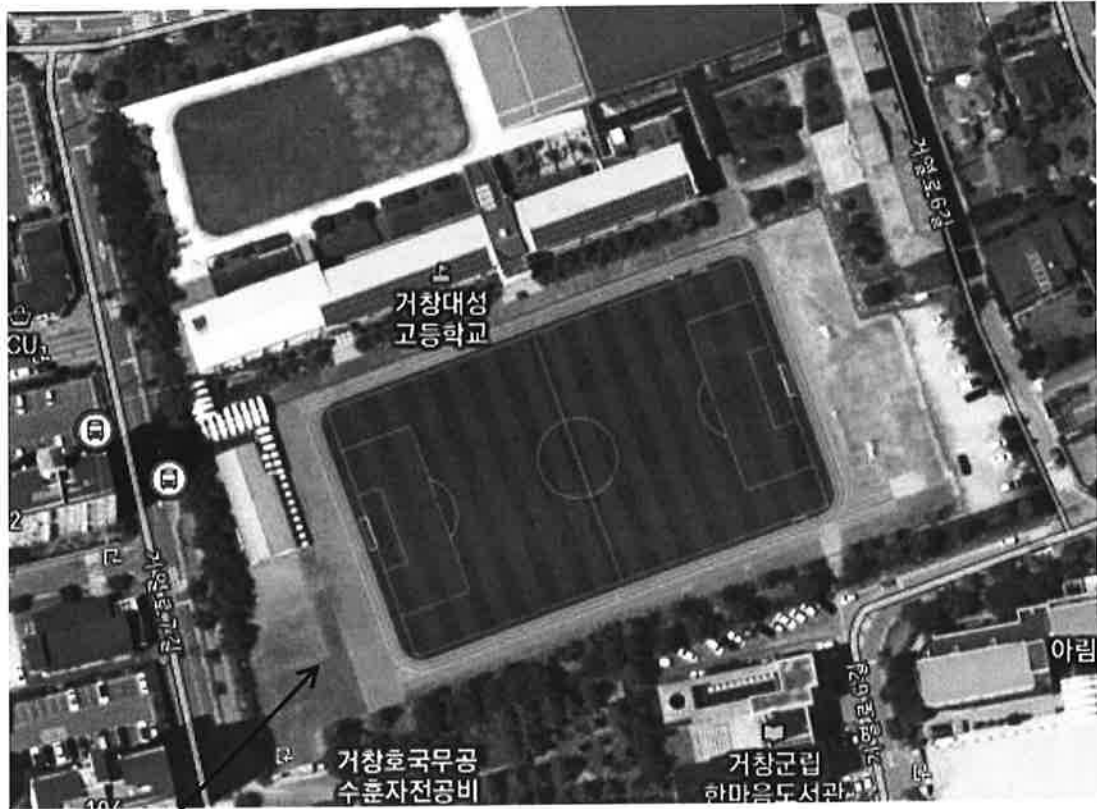
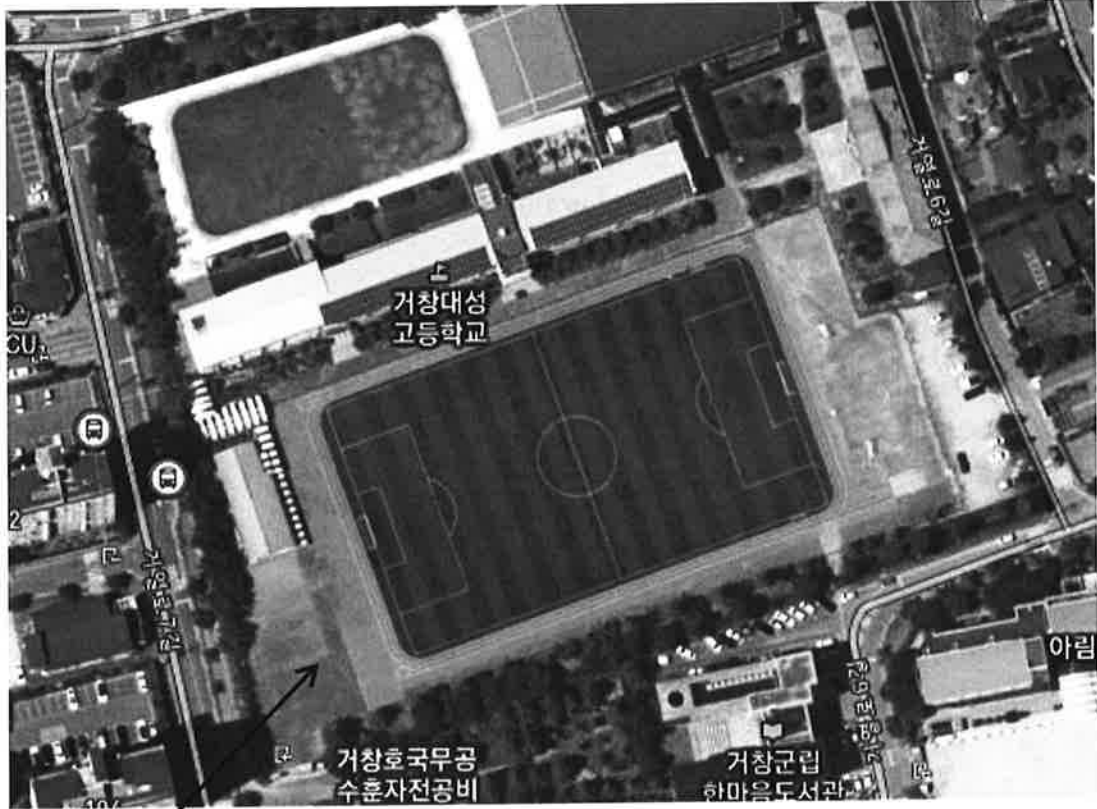
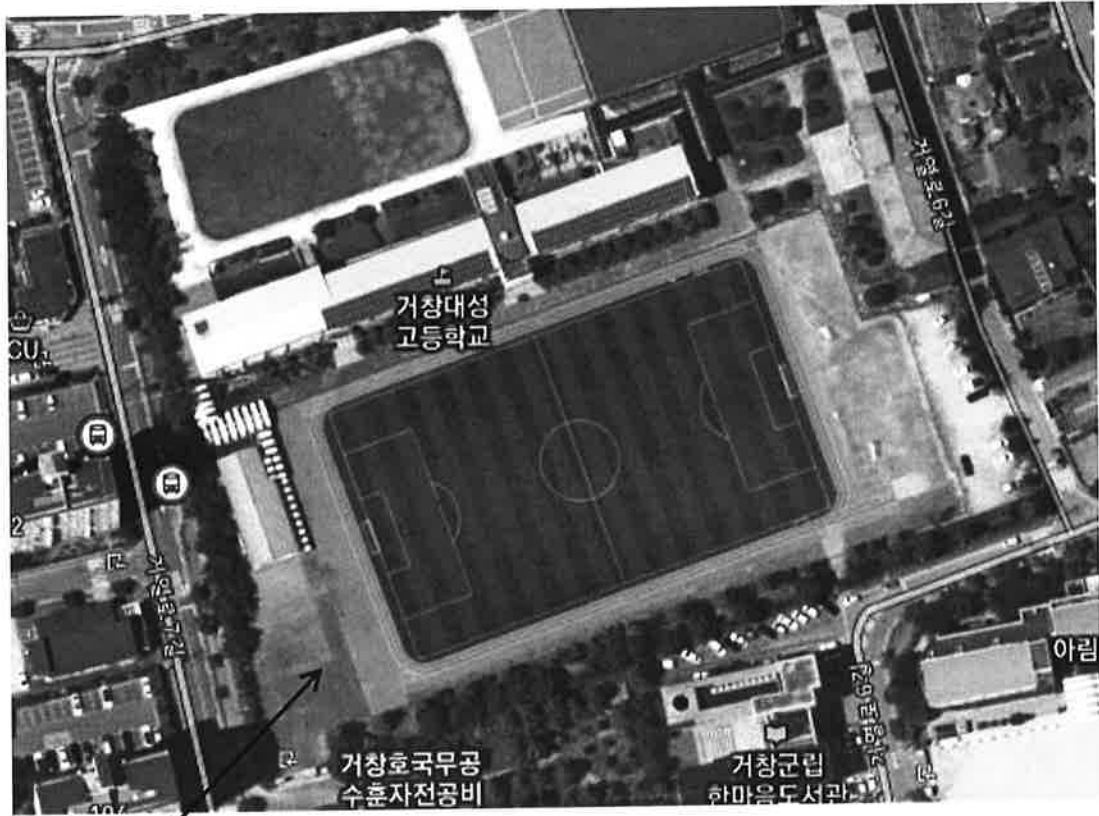
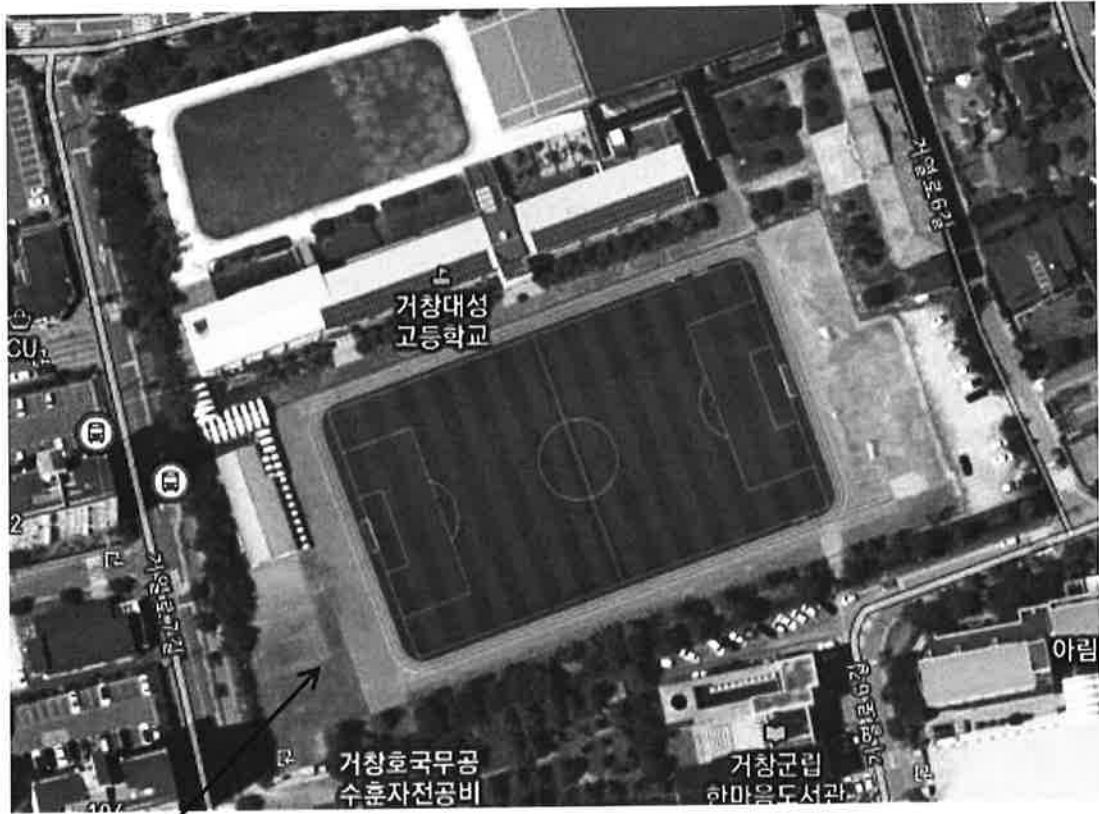
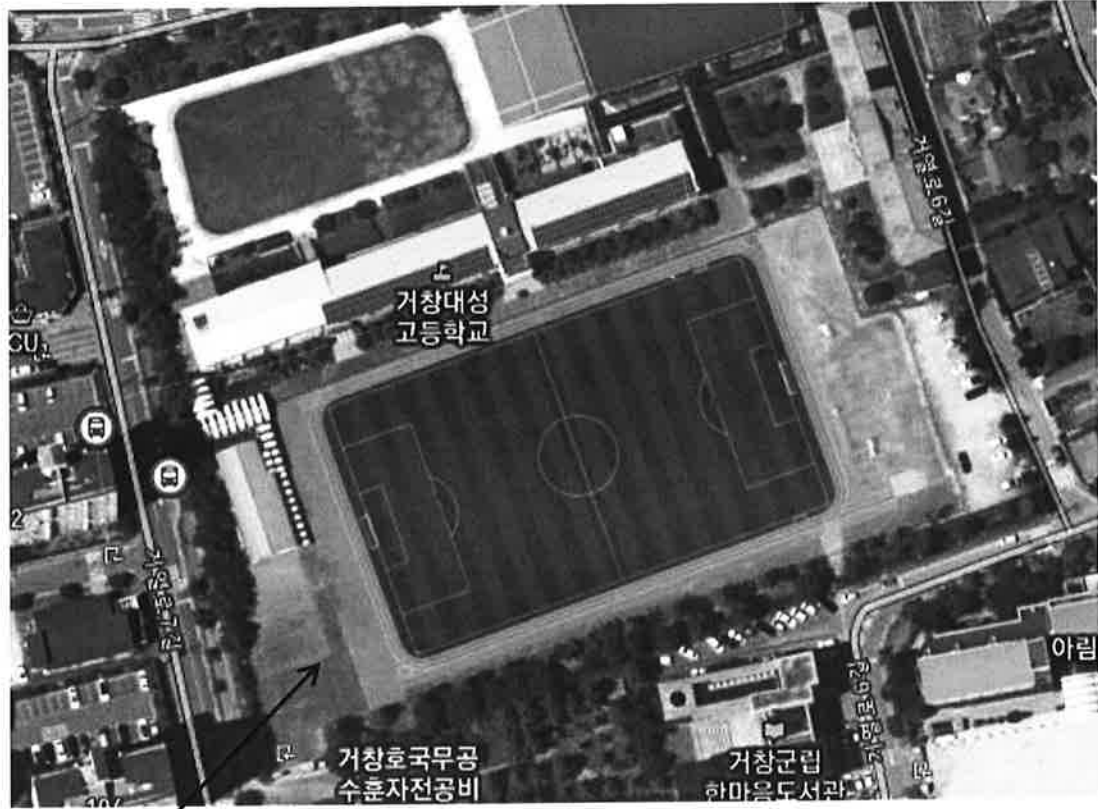
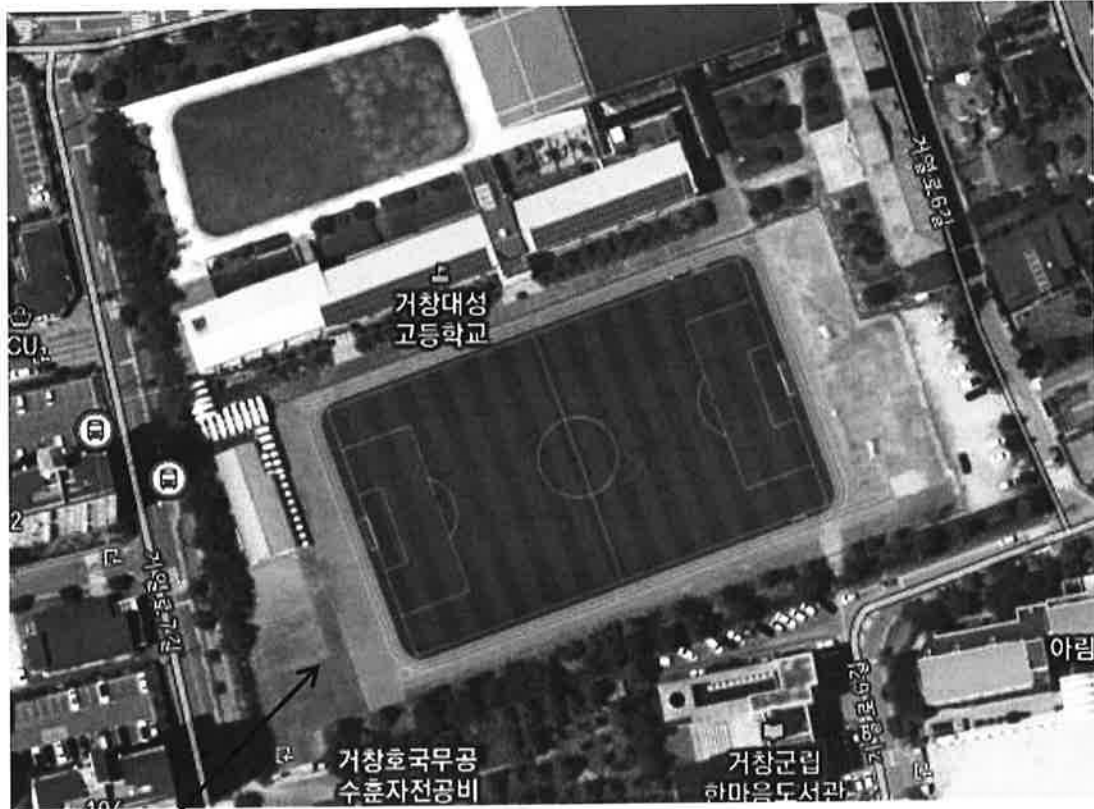
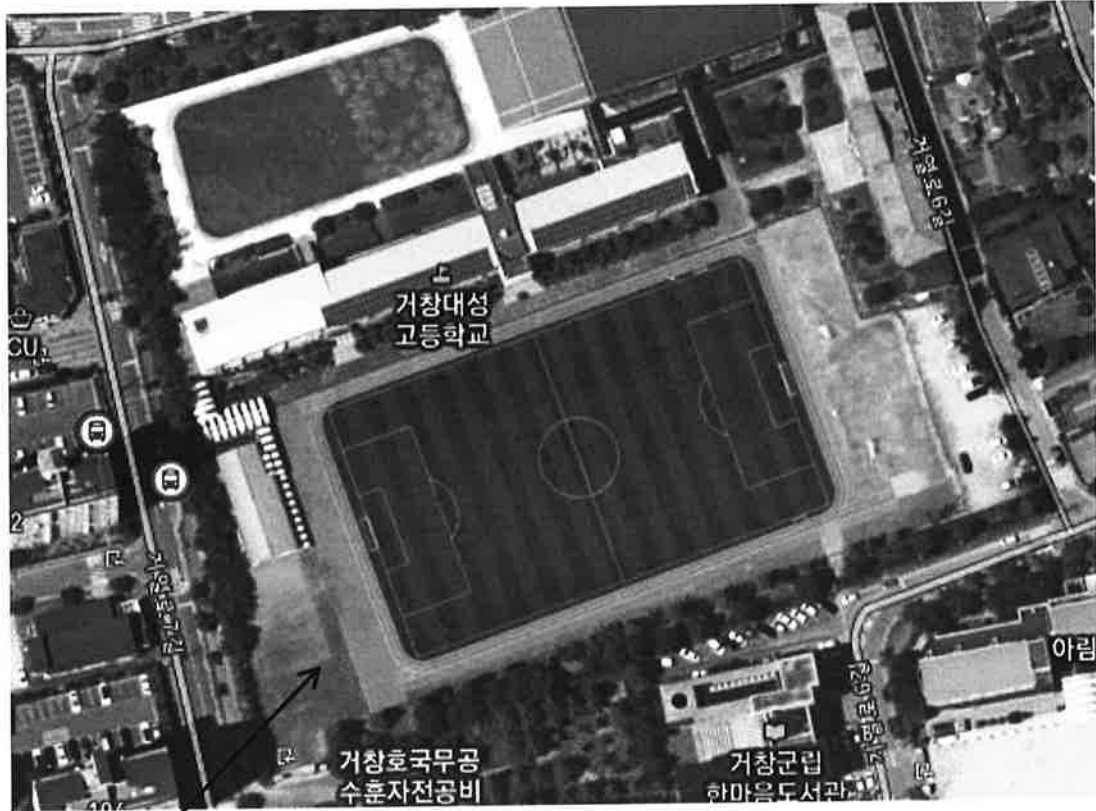
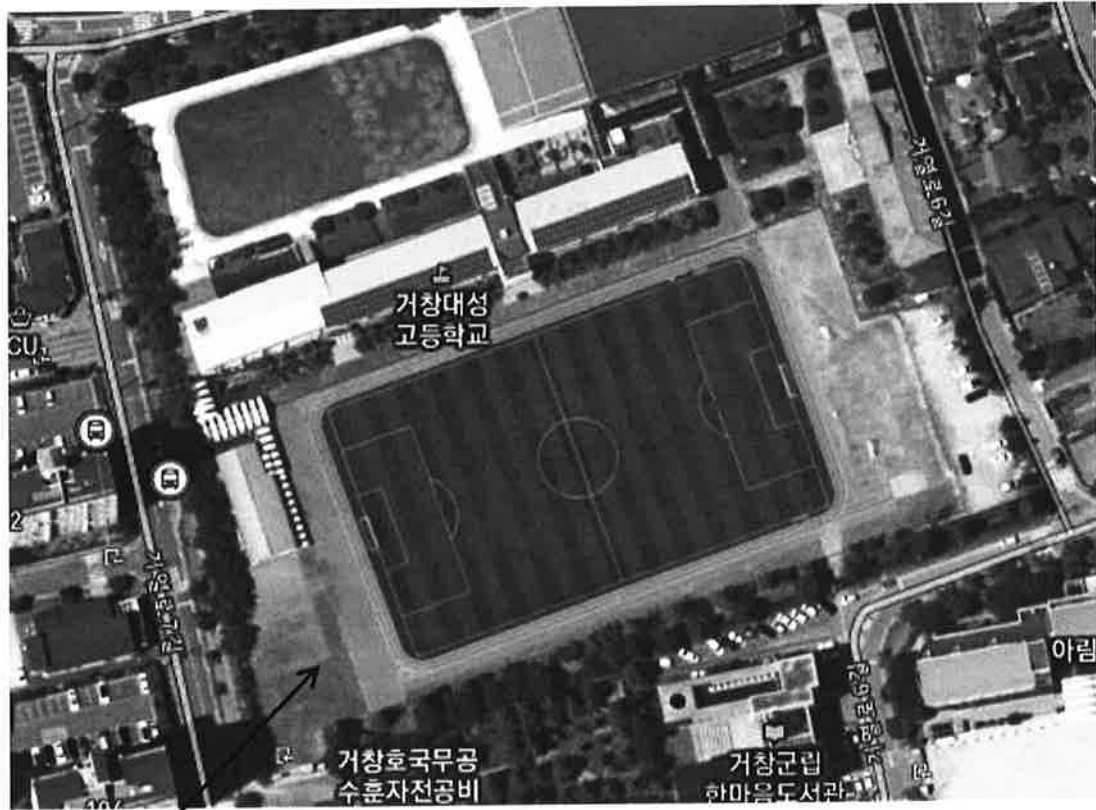
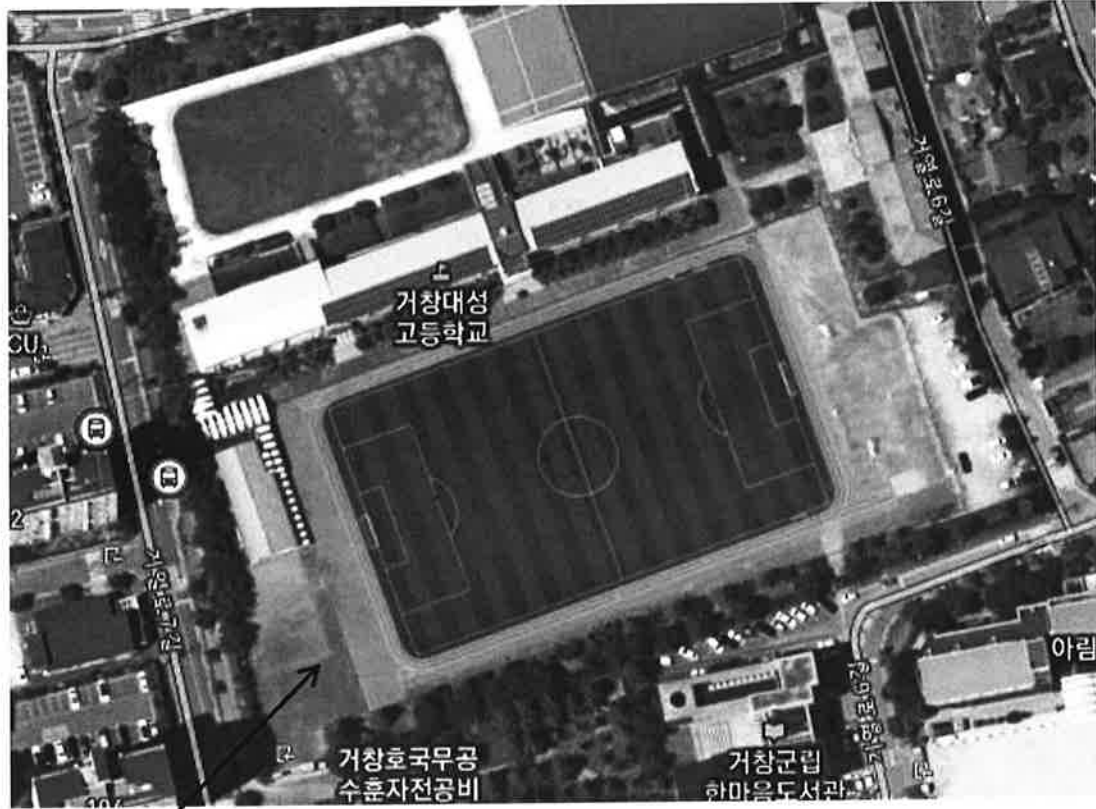
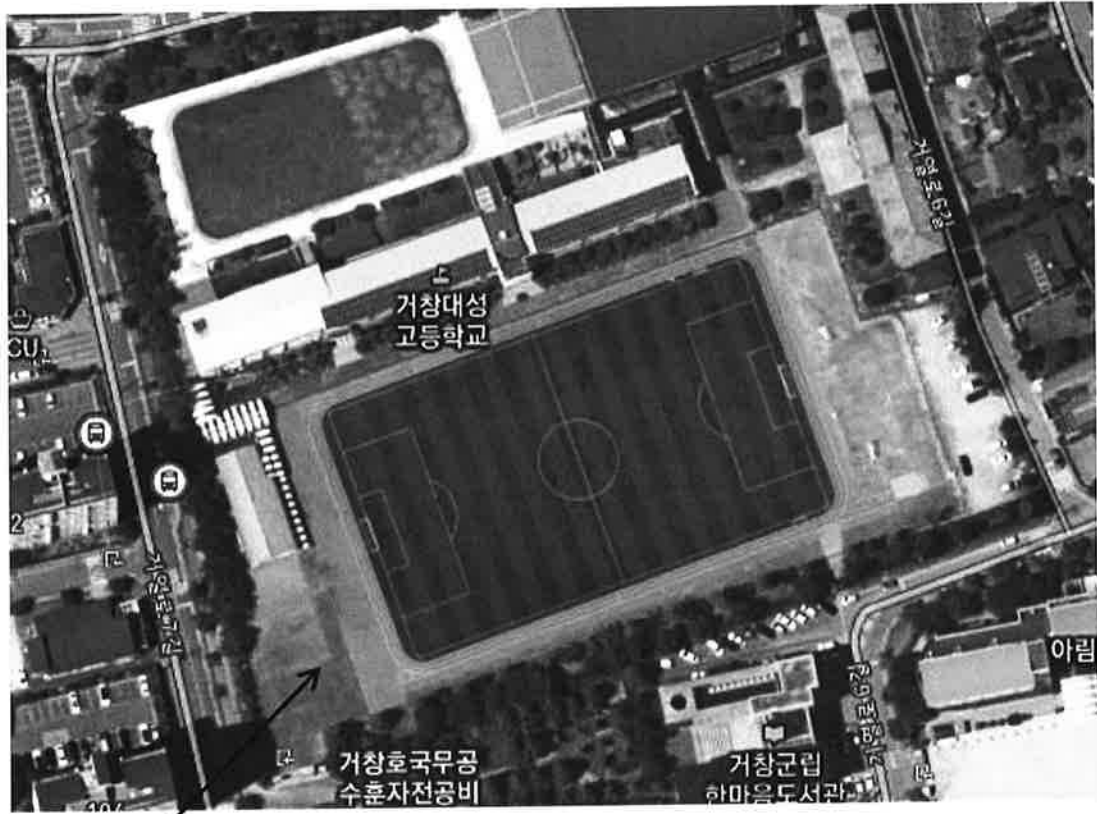
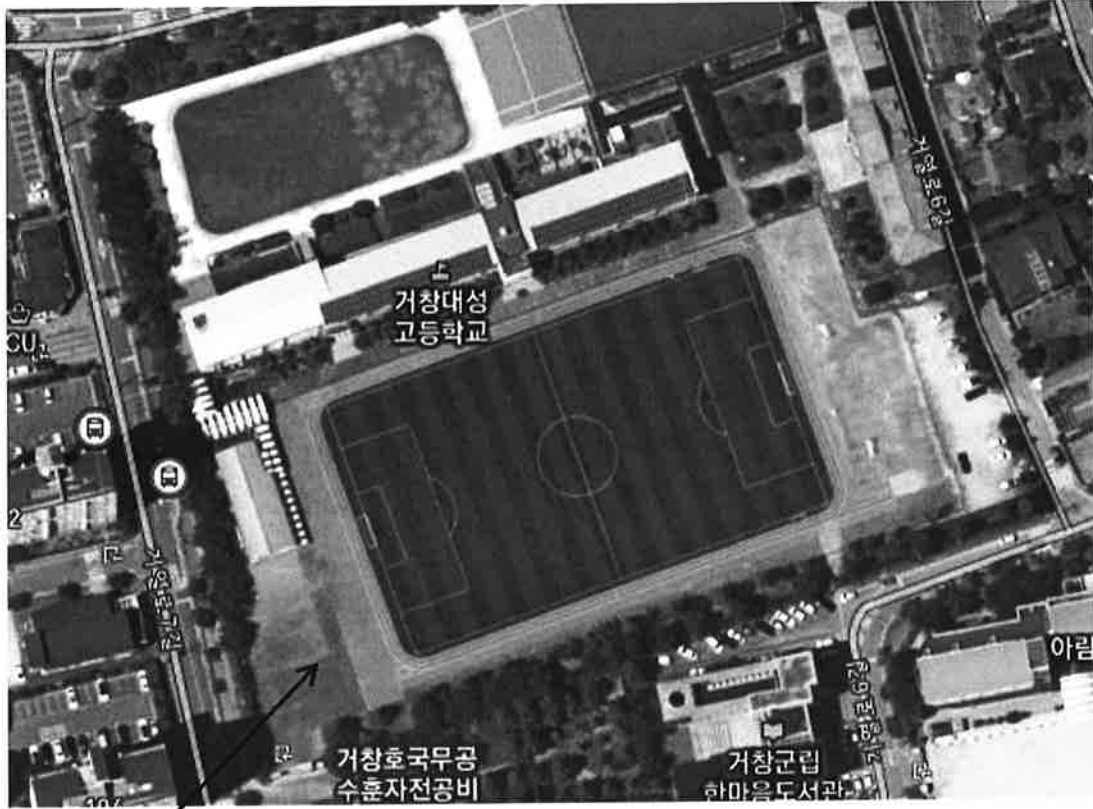
붙임2. 측정 지점 위치 (도식도)

소재지 : 거창대성고등학교 지상1층 (2018.01.10 측정)

구분	측정지점	시료번호	시료개수	비고	
개별 석면 해체·제거 사업장 작업 중	부지경계선	-	-		
	위생설비 입구	-	-		
	작업장 주변	실내	제외	-	사용자 없음
		실외	제외	-	부지경계선 대상건축물 5m이내 위치
	음압기	-	-		
	폐기물 반출구	-	-		
	폐기물 보관지점	01	1		
총 계			1
