# 석면해체·제거 사업장의 석면비산 측정 결과보고서

경상남도 거창군 웅양면 웅양로 1403  
(웅양초등학교 본관동)

웅양초 석면천장재 철거공사

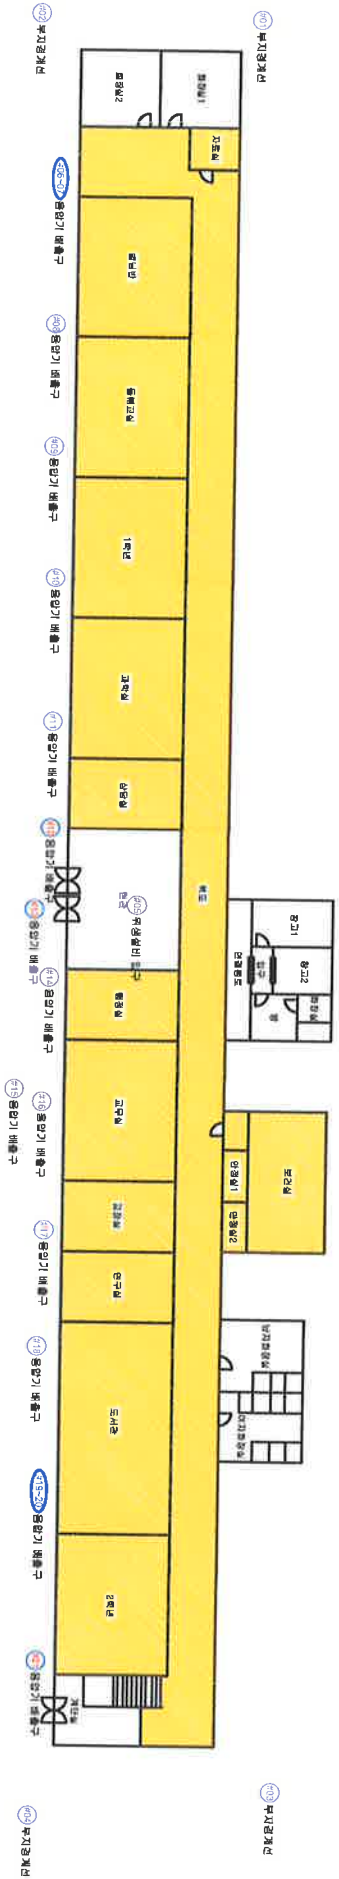
별첨 2-1. 축정위치 - 경상남도 거창군 웅양면 웅양로 1403 (축정위치도)

웅양초등학교 본관동 1층 (위치도)

시료 채취수	축정방법	축정자	배승주
#01-21 총 21 건	<ul style="list-style-type: none"> <li>시료채취 지점: 부지경계선 4건, 위생설비 입구 1건, 음압기 배출구 16건, 총 21건의 시료를 채취함.</li> <li>바닥으로부터 약 1.5m 위치에서 지역 축정하였음.</li> <li>각 시료당 채취량 부지경계선 2400L 이상, 위생설비 입구, 음압기 배출구는 400L 이상</li> </ul>	축정일	2022.01.07

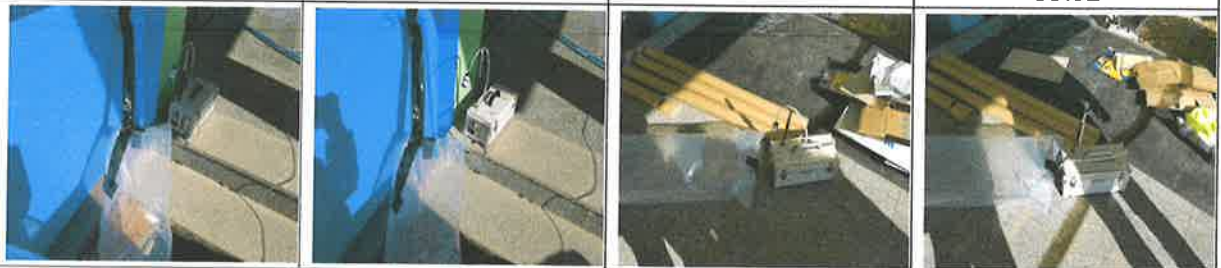
음압기 배출구 주변 -7

음압기 배출구 주변 -8

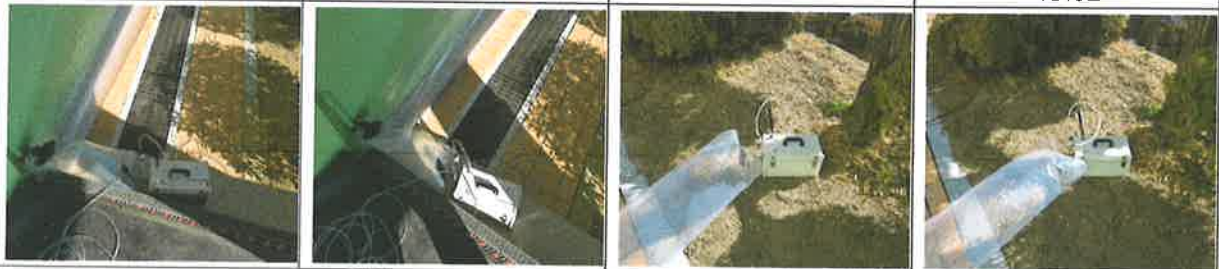
음압기 배출구 주변 -9

음압기 배출구 주변 -10
