문서번호 : NURI-2112-0211

용역명 : 웅양중학교 천장재 공사로 인한 석면해체처리

**석면해체 · 제거 사업장의 석면비산
측정 결과보고서**

2021. 12.

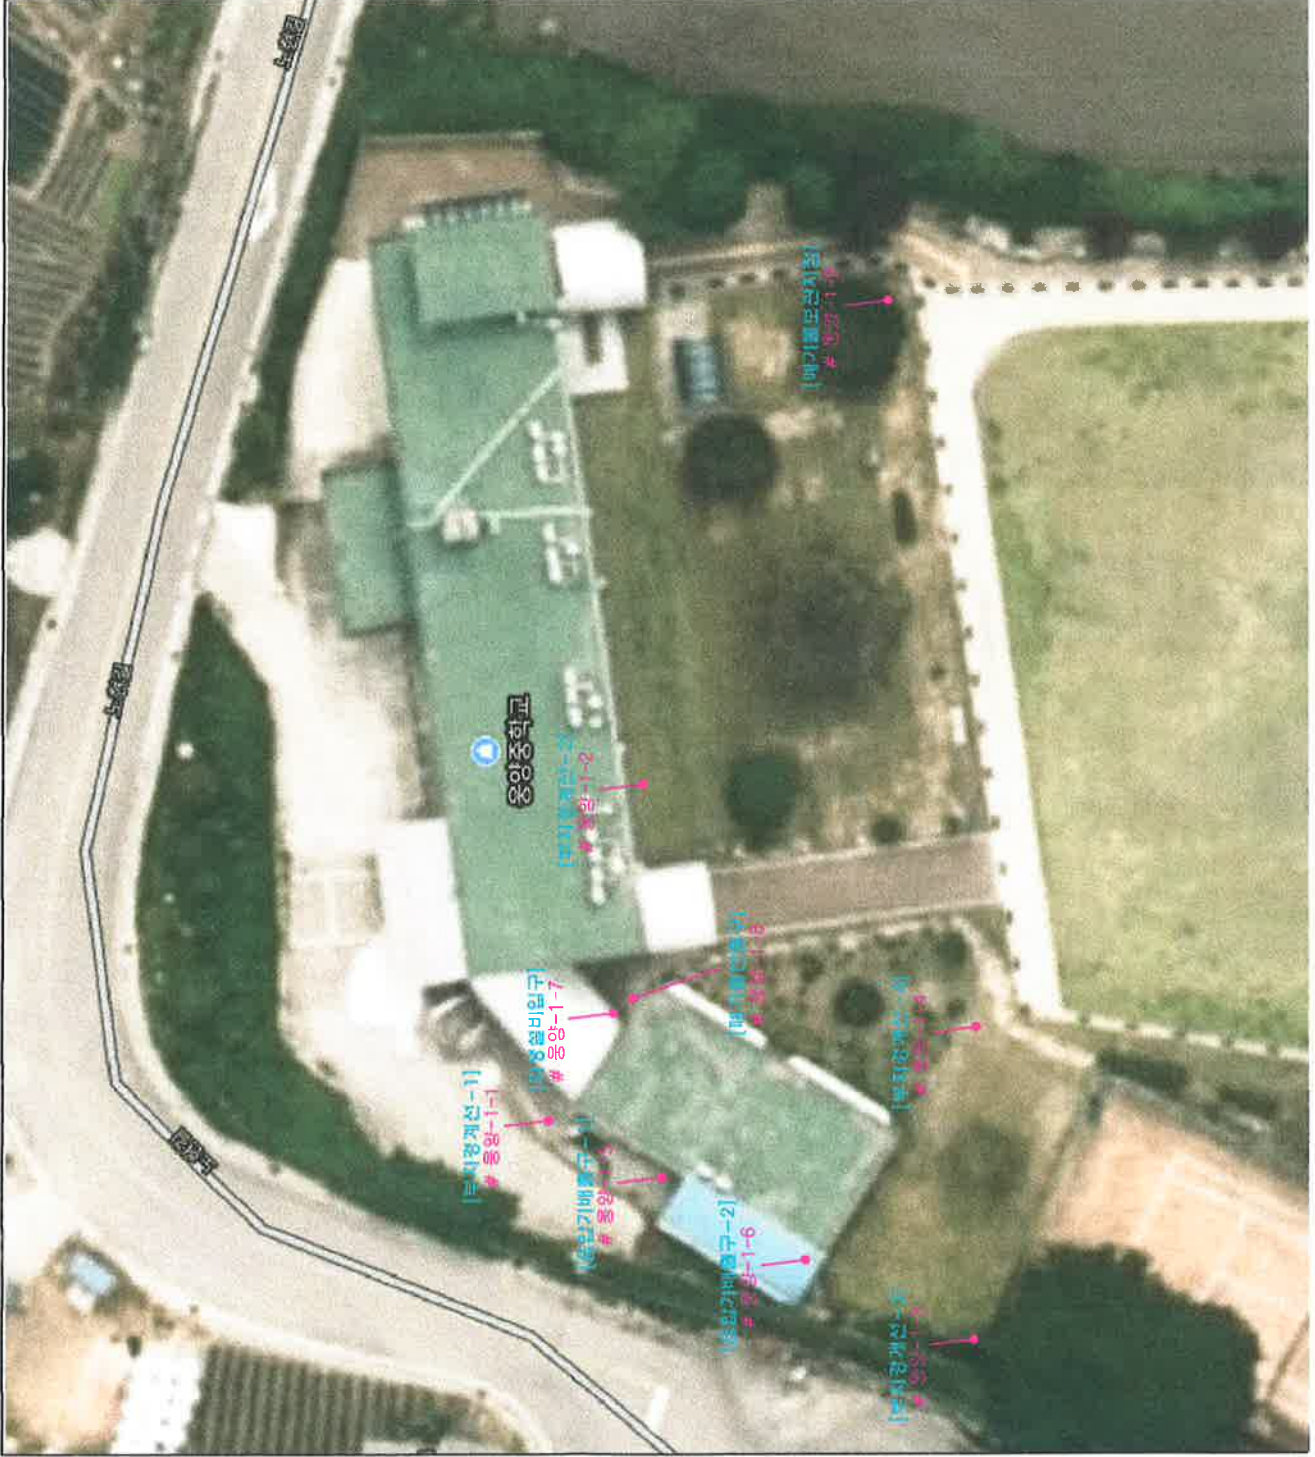
별첨 3. 측정장소(측정위치도)

주)누리환경기술센터	
측정명 웅양중학교 천장재 공사로 인한 석면해체처리	
건축물명 다목적강당	
건축물소재지 경남 거창군 원촌3길 39-13	
측정자 이 초 영	측정일자 2021. 12.12.
도면번호 NURI-웅양-1

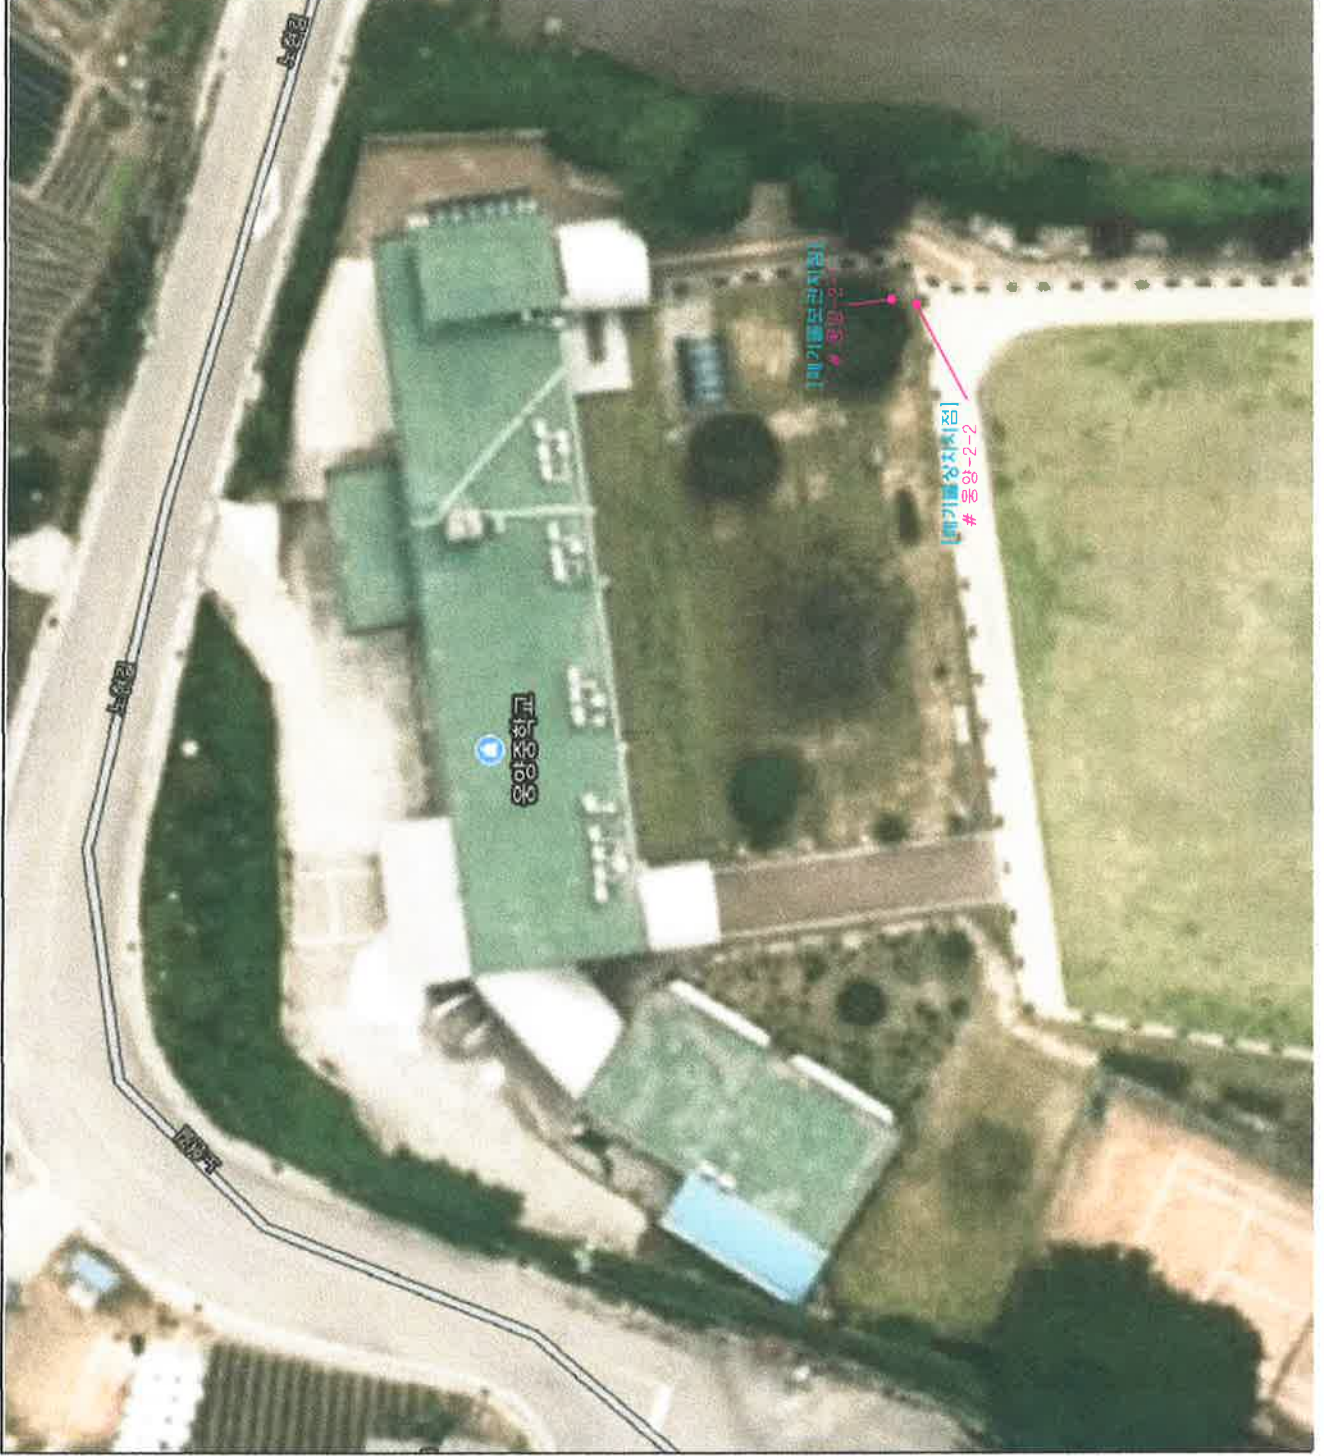
#별첨 3. 측정장소(측정위치도)

(주)누리환경기술센터	
측정명 웅양중학교 청정재 공사로 인한 석면해체처리	
건축물명 다목적강당	
건축물소재지 경남 거창군 원촌3길 39-13	
측정자 이 초 정	측정일자 2021. 12.13.
도면번호 NURI-웅양-1
