석면해체·제거 사업장의 석면비산 측정 결과보고서

경상남도 거창군 거창읍 수남로 2181
(거창문화센터)

거창문화센터 리모델링 석면철거공사

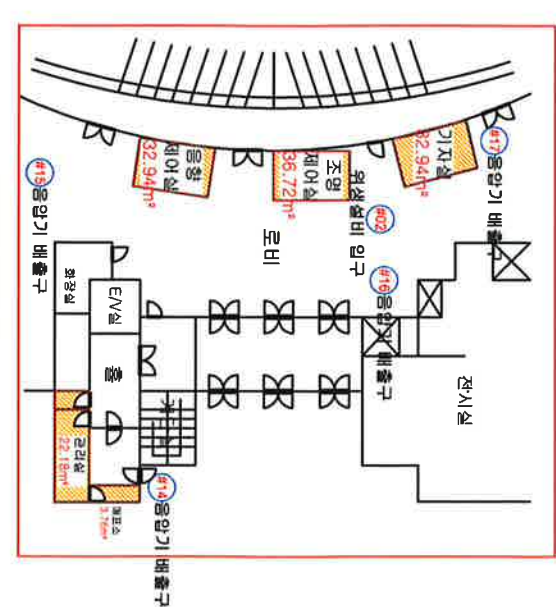
별첨 2-2. 측정위치 - 경상남도 거창군 거창읍 수남로 2181 (측정위치도)

거창문화센터 1~2층 (위치도)

* 거창문화센터 1층

- 시료채취 지점: 부지경계선 4건, 위생설비 입구 2건, 음압기 배출구 9건, 폐기물 보관지점 1건, 총 17건의 시료를 채취함.
- 바닥으로부터 약 1.5m 위치에서 지역 측정하였음.
- 각 시료당 채취량 부지경계선 2400L 이상, 위생설비 입구, 음압기 배출구, 폐기물 반출구, 폐기물 보관지점은 400L 이상

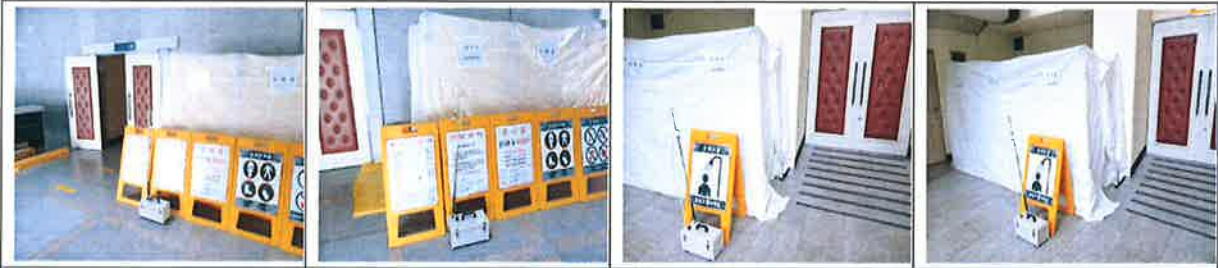
<첨부 2> 석면 해체·제거 석면비산농도측정 작업일보 -3 (5월 15일)

위생설비 입구 주변 -1

위생설비 입구 주변 -2
