신원초등학교 천정교체공사  
석면해체 감리용역

석면비산정도측정 보고서

신원초등학교 석면철거공사 비산측정용역

석면농도측정 결과보고서

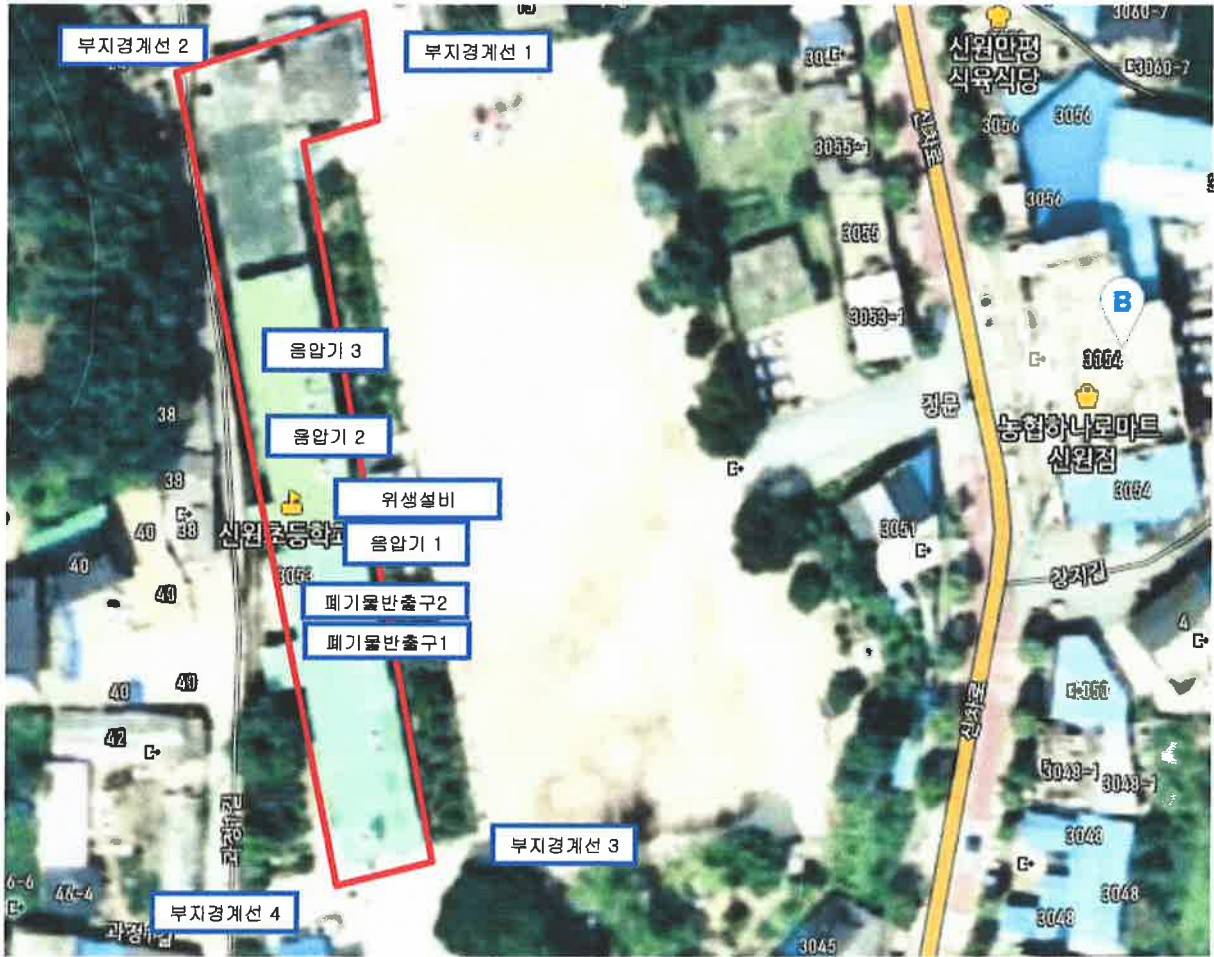
2. 측정지점 위치도

<p>번호</p>	<p>작업 구역</p>	<p>시료채취위치</p>
-----------	--------------	---------------

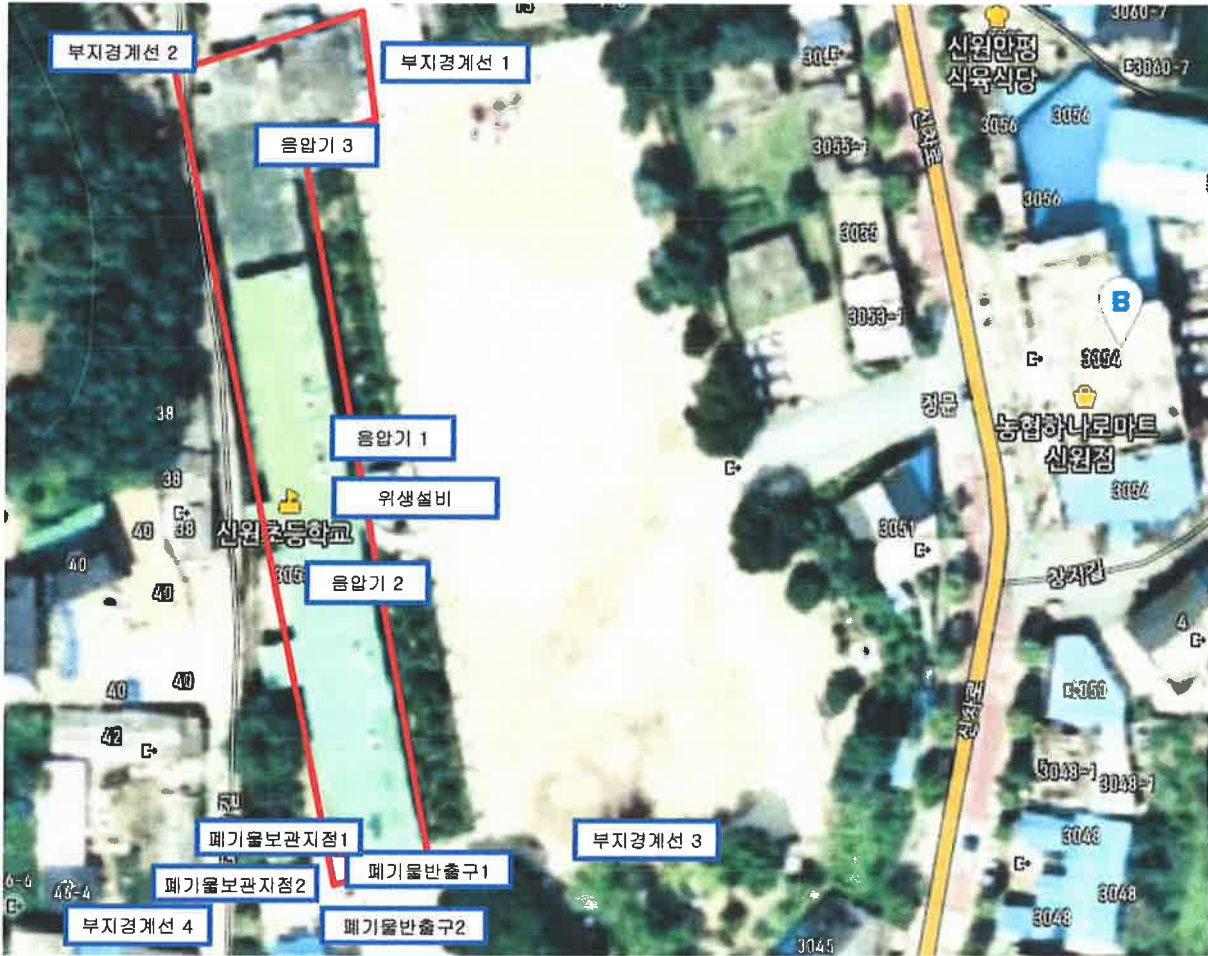
2. 측정지점 위치도

시료번호	측정지점	측정결과 (f/cc)	검출석면	비 고
K1-1	부지경계선1	0.0018	-	기준치미만
K1-2	부지경계선2	0.0017	-	기준치미만
K1-3	부지경계선3	0.0008	-	기준치미만
K1-4	부지경계선4	0.0014	-	기준치미만
K1-5	위생설비	0.0014	-	기준치미만
K1-6	음압기1	0.0008	-	기준치미만
K1-7	음압기2	0.0012	-	기준치미만
K1-8	음압기3	0.0016	-	기준치미만
K1-9	폐기물반출구1	0.0010	-	기준치미만
K1-10	폐기물반출구2	0.0012	-	기준치미만
K1-11	폐기물보관지점1	0.0016	-	기준치미만
K1-12	폐기물보관지점2	0.0012	-	기준치미만
이 하 여 백

※ 측정농도기준은 0.01(f/cc)이하가 유지되어야 함.

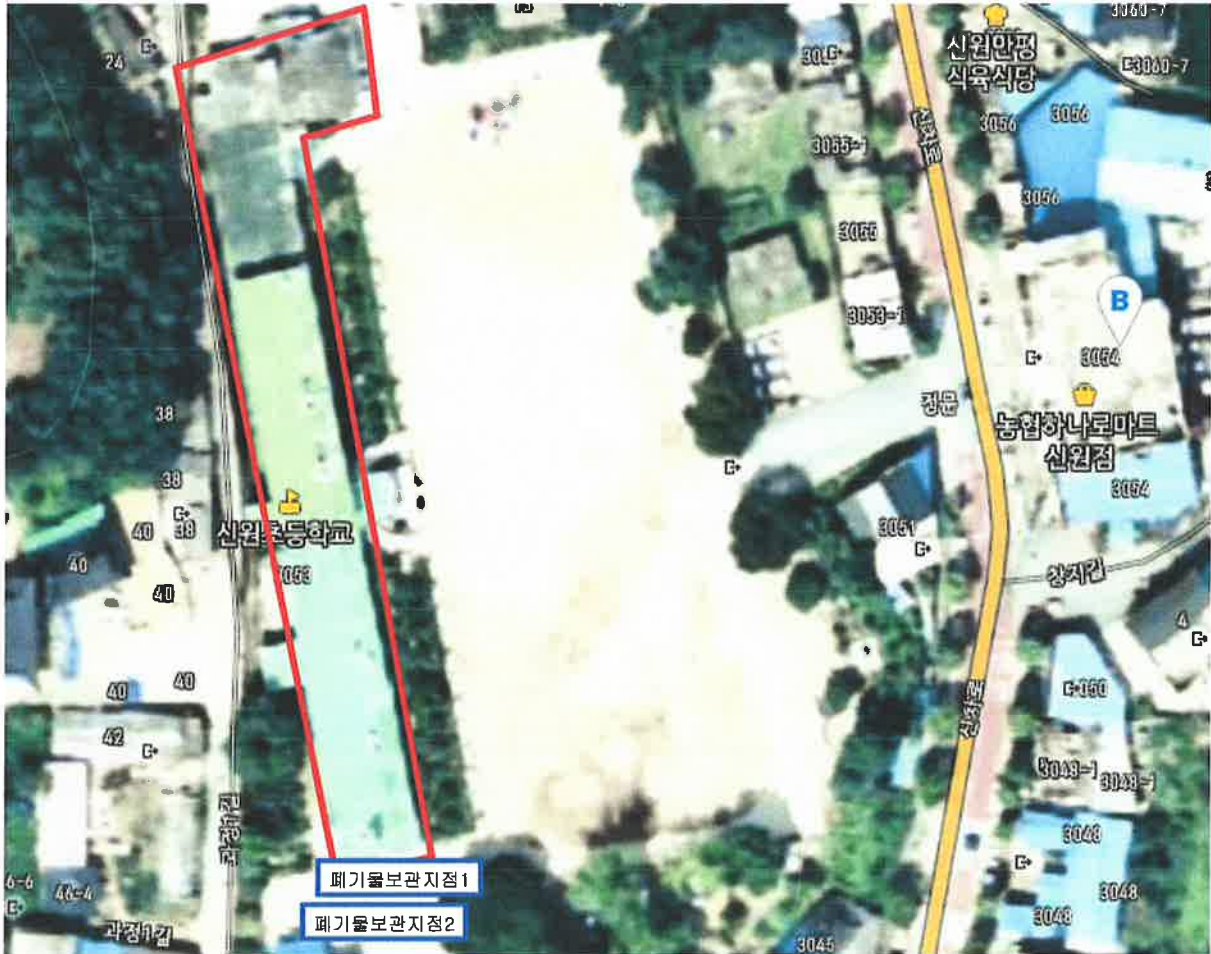
2. 측정지점 위치도

<p>번      례</p>	<p style="border: 2px solid red; padding: 5px;">작업 구역</p>	<p style="border: 2px solid blue; padding: 5px;">시료채취위치</p>
-----------------	---	---

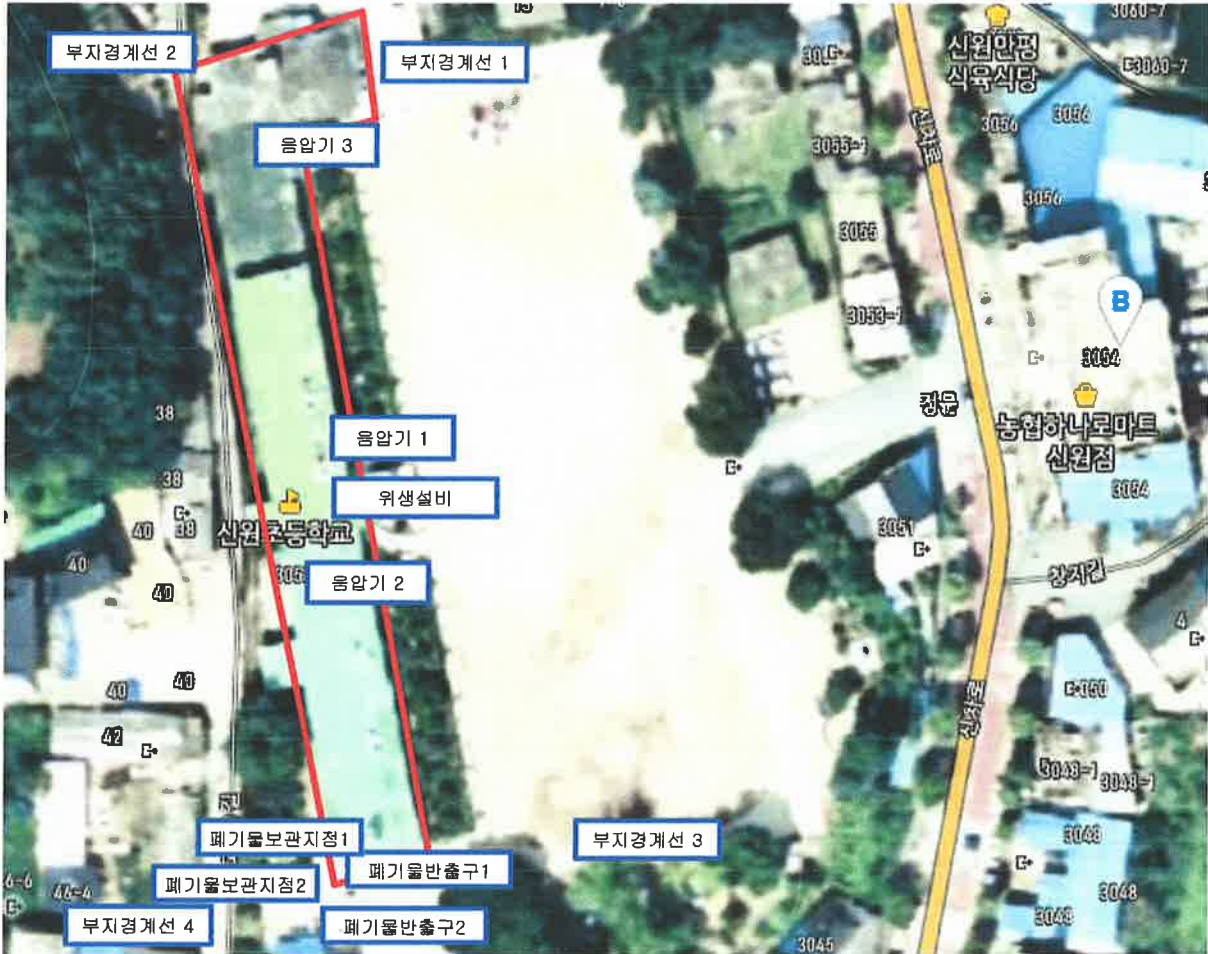
2. 측정지점 위치도

시료번호	측정지점	측정결과 (f/cc)	검출석면	비 고
K1-1	부지경계선1	0.0018	-	기준치미만
K1-2	부지경계선2	0.0017	-	기준치미만
K1-3	부지경계선3	0.0008	-	기준치미만
K1-4	부지경계선4	0.0014	-	기준치미만
K1-5	위생설비	0.0014	-	기준치미만
K1-6	음압기1	0.0008	-	기준치미만
K1-7	음압기2	0.0012	-	기준치미만
K1-8	음압기3	0.0016	-	기준치미만
K1-9	폐기물반출구1	0.0010	-	기준치미만
K1-10	폐기물반출구2	0.0012	-	기준치미만
K1-11	폐기물보관지점1	0.0016	-	기준치미만
K1-12	폐기물보관지점2	0.0012	-	기준치미만
이 하 여 백

※ 측정농도기준은 0.01(f/cc)이하가 유지되어야 함.

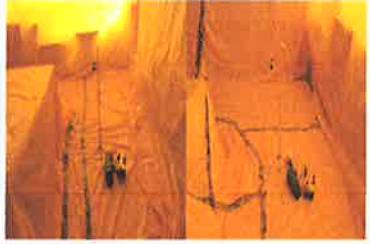
측정 위치	밀폐면적(m <sup>2</sup> )	시료 채취 수	측정 사진
본관2층 6학년	30.10	2

공기중 석면농도를 측정한 결과 0.01(개/cm<sup>3</sup>)이하로 나타났지만 인체의 유해성을 감안하여 작업시 설치한 보양물을 해체시는 반드시 개인보호구를 착용하여 제거하여 주시기 바랍니다.

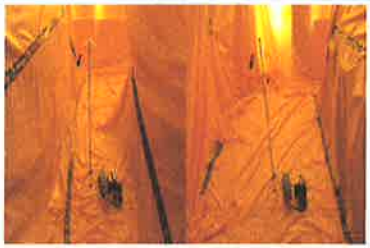
본관1층 과학실	54.60	2

공기중 석면농도를 측정한 결과 0.01(개/cm<sup>3</sup>)이하로 나타났지만 인체의 유해성을 감안하여 작업시 설치한 보양물을 해체시는 반드시 개인보호구를 착용하여 제거하여 주시기 바랍니다.

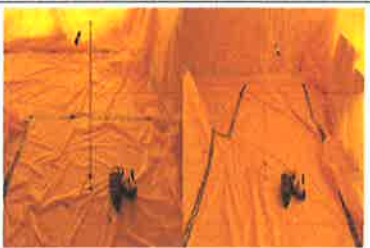
본관1층 교장실	26.60	2	 
본관1층 4학년	53.20	2

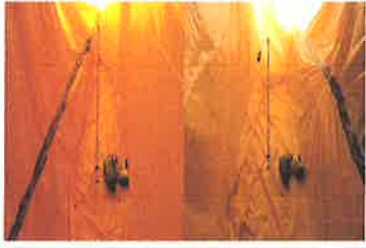
측정 위치	밀폐면적(m <sup>2</sup> )	시료 채취 수	측정 사진
본관1층 행정실	25.90	2

공기중 석면농도를 측정한 결과 0.01(개/cm<sup>3</sup>)이하로 나타났지만 인체의 유해성을 감안하여 작업시 설치한 보양물을 해체시는 반드시 개인보호구를 착용하여 제거하여 주시기 바랍니다.

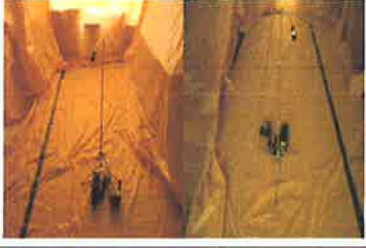
본관1층 3학년	25.90	2

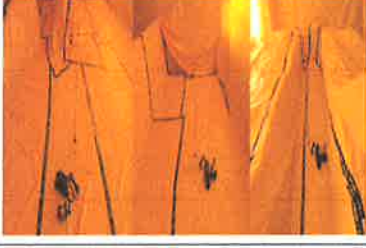
본관1층 도서실 외	123.20	3

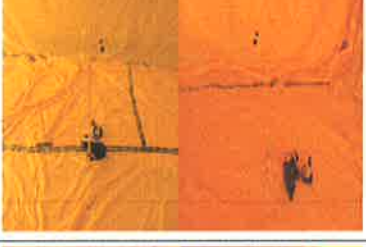
본관1층 1학년	61.60	2

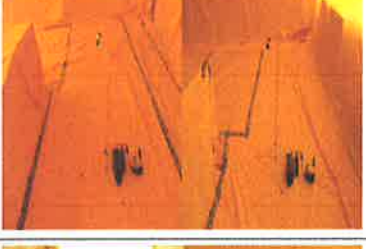
본관1층 돌봄교실	31.50	2
