석면해체ㆍ제거 사업장의 석면비산 측정 결과보고서

주변석면비산농도측정 결과보고서

▮ 용역명 : 가조초 석면해체공사

1. 측정의뢰자(석면해체、제거업자)	이석면환경산업(주) (대표자 : 방종복)
2. 전화 및 고용노동부등록번호	055-753-0133, 605
3. 현장소재지	경상남도 거창군 가조면 가조가야로 1087 가조초등학교
4. 현장명(공사명·작업명)	가조초 석면해체공사
5. 석면해체ㆍ제거작업 신고번호	진 주-20160281

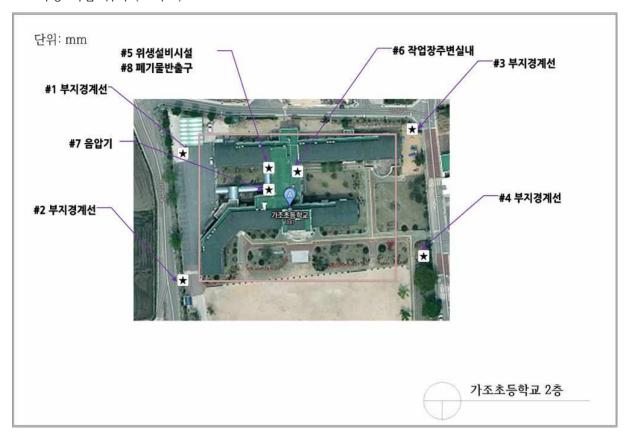
3. 측정 지점 위치 (도식도)

측정일	시료번호	측정지점	측정결과(f/cc)	검출석면	비고
7/25	#1	부지경계선1	0.001	백석면	기준치미만
	#2	부지경계선2	0.001	백석면	기준치미만
	#3	부지경계선3	0.001	백석면	기준치미만
	#4	부지경계선4	0.001	백석면	기준치미만
	#5	위생설비입구	0.002	백석면	기준치미만
	#6	작업장 주변 실내	0.001	백석면	기준치미만
	#7	음압기	0.001	백석면	기준치미만
	#8	폐기물반출구	0.002	백석면	기준치미만

^{- 25}일 : 가조초등학교 2층 천장텍스 제거

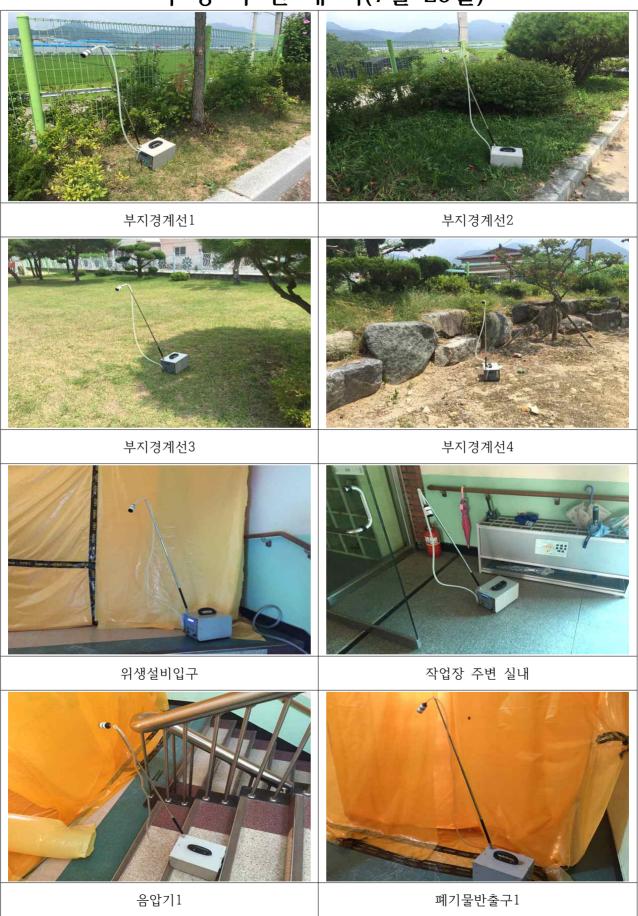
측 정 사 진 대 지(7월 25일)

번호	측정위치	측정시간(분)	유량(ℓ /min)	측정결과(f/cc)	검출석면	초과여부
#1	부지경계선1	240	10.0	0.001	백석면	기준치 미만
#2	부지경계선2	240	10.0	0.001	백석면	기준치 미만
#3	부지경계선3	240	10.0	0.001	백석면	기준치 미만
#4	부지경계선4	240	10.0	0.001	백석면	기준치 미만
#5	위생설비입구	40	10.0	0.002	백석면	기준치 미만
#6	작업장 주변 실내	120	10.0	0.001	백석면	기준치 미만
#7	음압기	40	10.0	0.001	백석면	기준치 미만
#8	폐기물반출구	40	10.0	0.002	백석면	기준치 미만

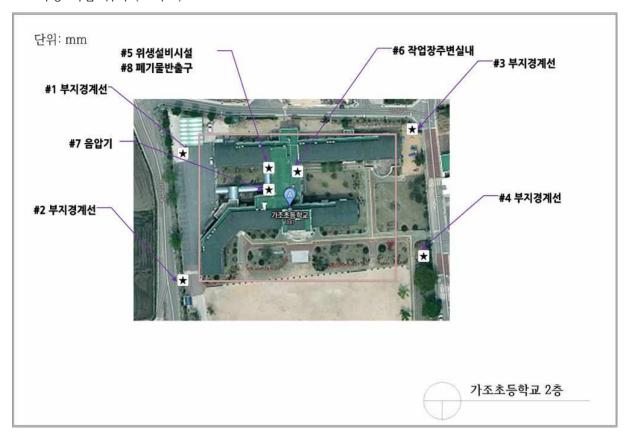
3. 측정 지점 위치 (도식도)

측정일	시료번호	측정지점	측정결과(f/cc)	검출석면	비고	
7/26	#1	부지경계선1	0.001	백석면		기준치미만
	#2	부지경계선2	0.001	백석면		기준치미만
	#3	부지경계선3	0.001	백석면		기준치미만
	#4	부지경계선4	0.001	백석면		기준치미만
	#5	위생설비입구	0.001	백석면		기준치미만
	#6	작업장 주변 실내	0.001	백석면		기준치미만
	#7	음압기	0.002	백석면		기준치미만
	#8	폐기물반출구	0.002	백석면		기준치미만

^{- 26}일 : 가조초등학교 2층 천장텍스 제거 및 폐기물반출

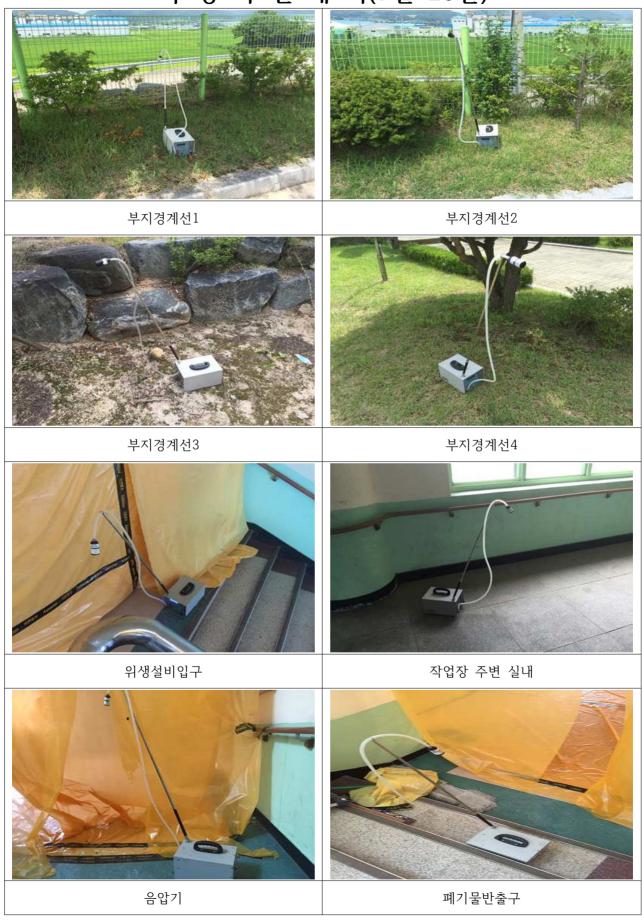
측 정 사 진 대 지(7월 26일)

번호	측정위치	측정시간(분)	유량(ℓ /min)	측정결과(f/cc)	검출석면	초과여부
#1	부지경계선1	240	10.0	0.001	백석면	기준치 미만
#2	부지경계선2	240	10.0	0.001	백석면	기준치 미만
#3	부지경계선3	240	10.0	0.001	백석면	기준치 미만
#4	부지경계선4	240	10.0	0.001	백석면	기준치 미만
#5	위생설비입구	40	10.0	0.001	백석면	기준치 미만
#6	작업장 주변 실내	120	10.0	0.001	백석면	기준치 미만
#7	음압기	40	10.0	0.002	백석면	기준치 미만
#8	폐기물반출구	40	10.0	0.002	백석면	기준치 미만
