비 산 농 도 측 정 보 고 서

경상남도 거창군 거창읍 거함대로 3235
거창교육지원청

비산농도측정 보고서

본 보고서를 거창교육지원청 석면해체공사에 따른 비산농도측정 최종보고서로 제출합니다.

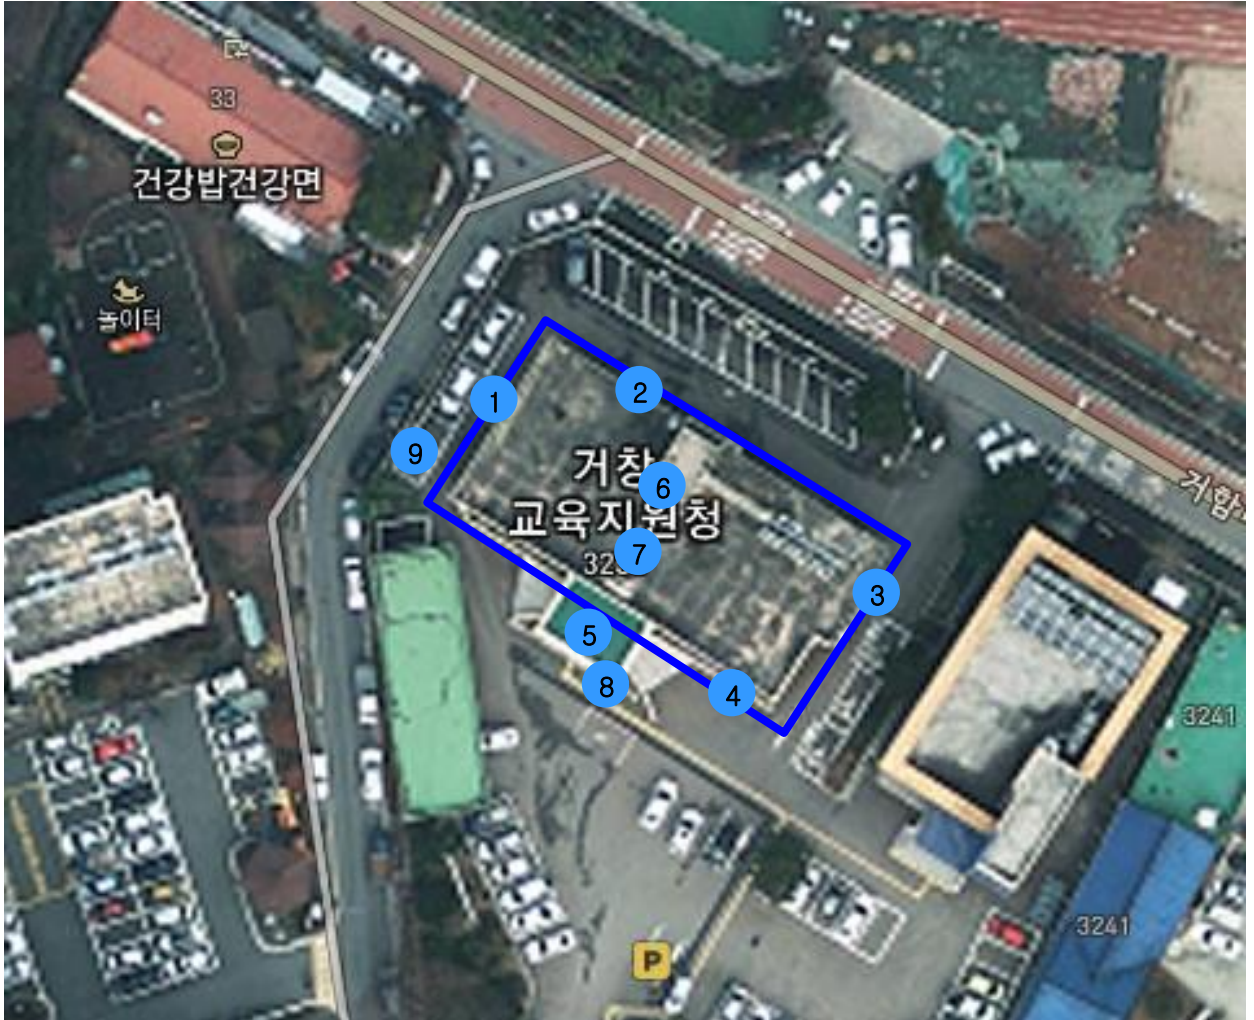
[붙임2. 석면비산 측정 지점 위치 (도식도)]

| ① : HV01 부지경계선1 | ⑥ : HV06 작업장 주변 실내 |
| ② : HV02 부지경계선2 | ⑦ : HV07 음압기 |
| ③ : HV03 부지경계선3 | ⑧ : HV08 폐기물 반출구 |
| ④ : HV04 부지경계선4 | ⑨ : HV09 폐기물 보관지점 |
| ⑤ : HV05 위생설비 입구 | |

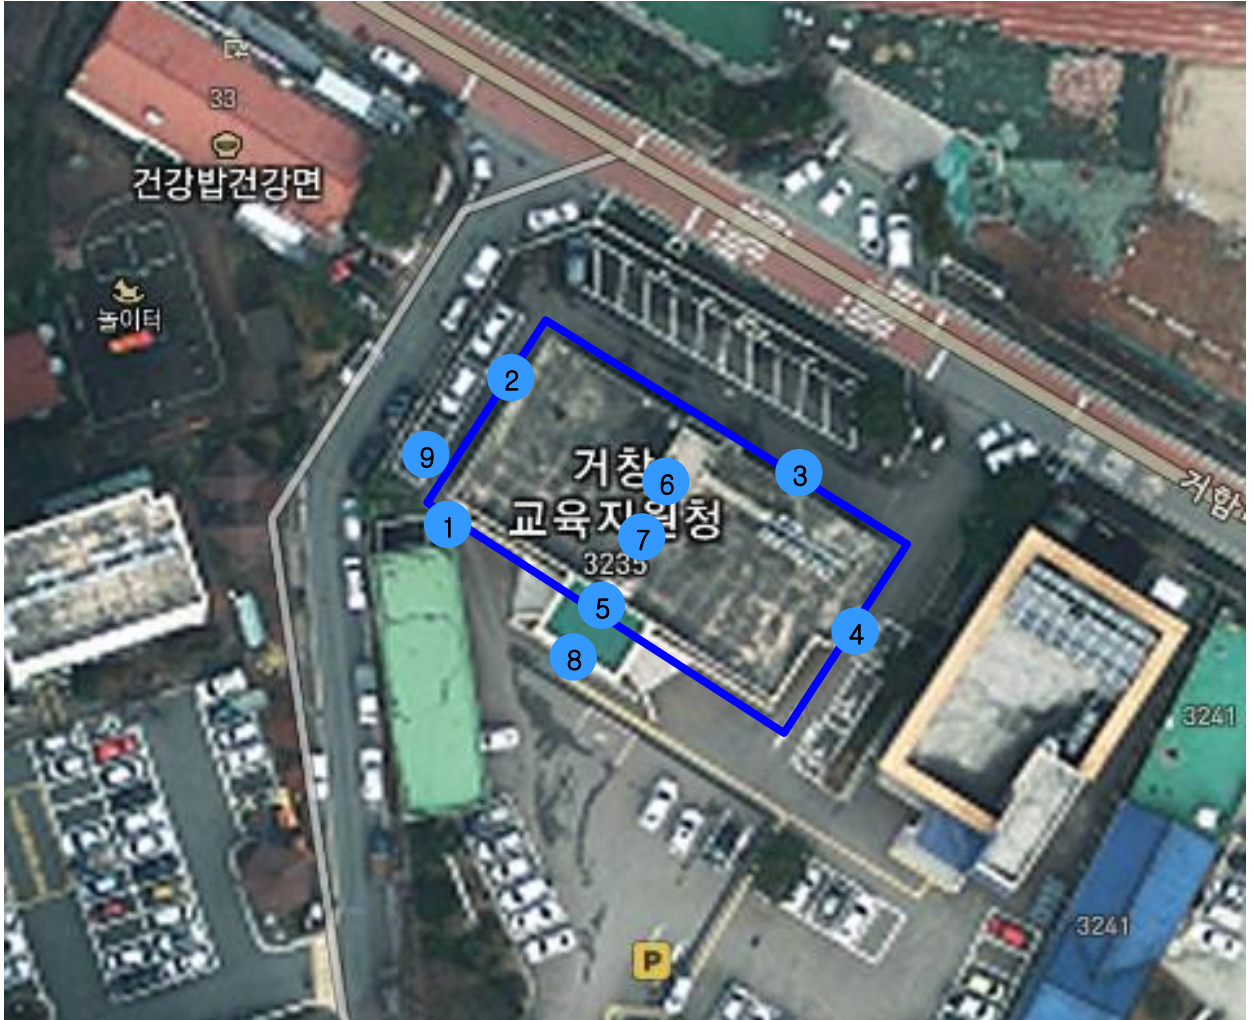
[붙임2. 석면비산 측정 지점 위치(도식도)]

| ① : HV01 부지경계선1 | ⑥ : HV06 작업장 주변 실내 |
| ② : HV02 부지경계선2 | ⑦ : HV07 음압기 |
| ③ : HV03 부지경계선3 | ⑧ : HV08 폐기물 반출구 |
| ④ : HV04 부지경계선4 | ⑨ : HV09 폐기물 보관지점 |
| ⑤ : HV05 위생설비 입구 | |

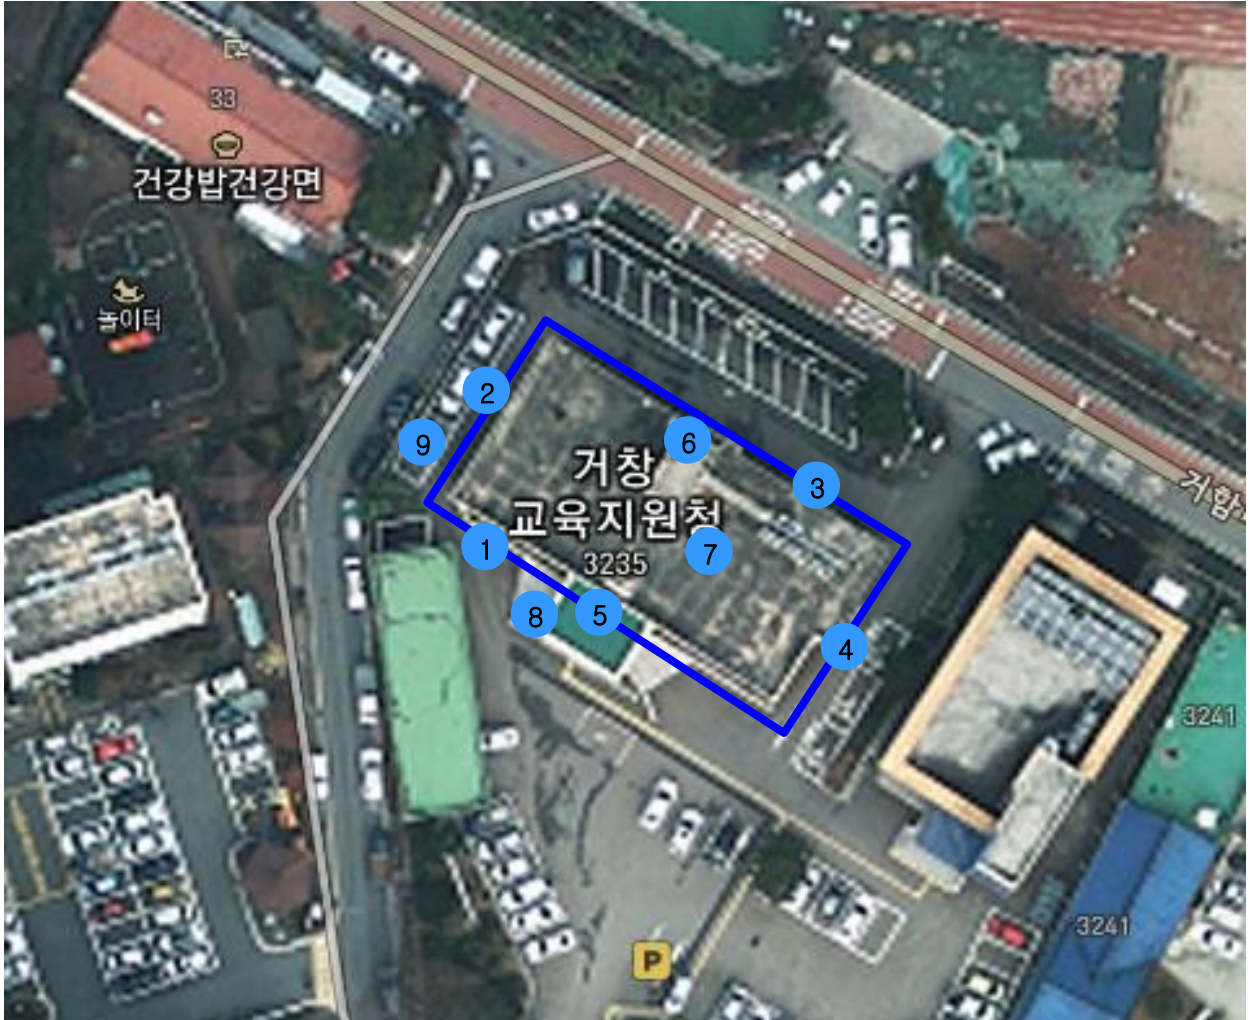
[붙임2. 석면비산 측정 지점 위치(도식도)]

| ① : HV01 부지경계선1 | ⑥ : HV06 작업장 주변 실내 |
| ② : HV02 부지경계선2 | ⑦ : HV07 음압기 |
| ③ : HV03 부지경계선3 | ⑧ : HV08 폐기물 반출구 |
| ④ : HV04 부지경계선4 | ⑨ : HV09 폐기물 보관지점 |
| ⑤ : HV05 위생설비 입구 | |

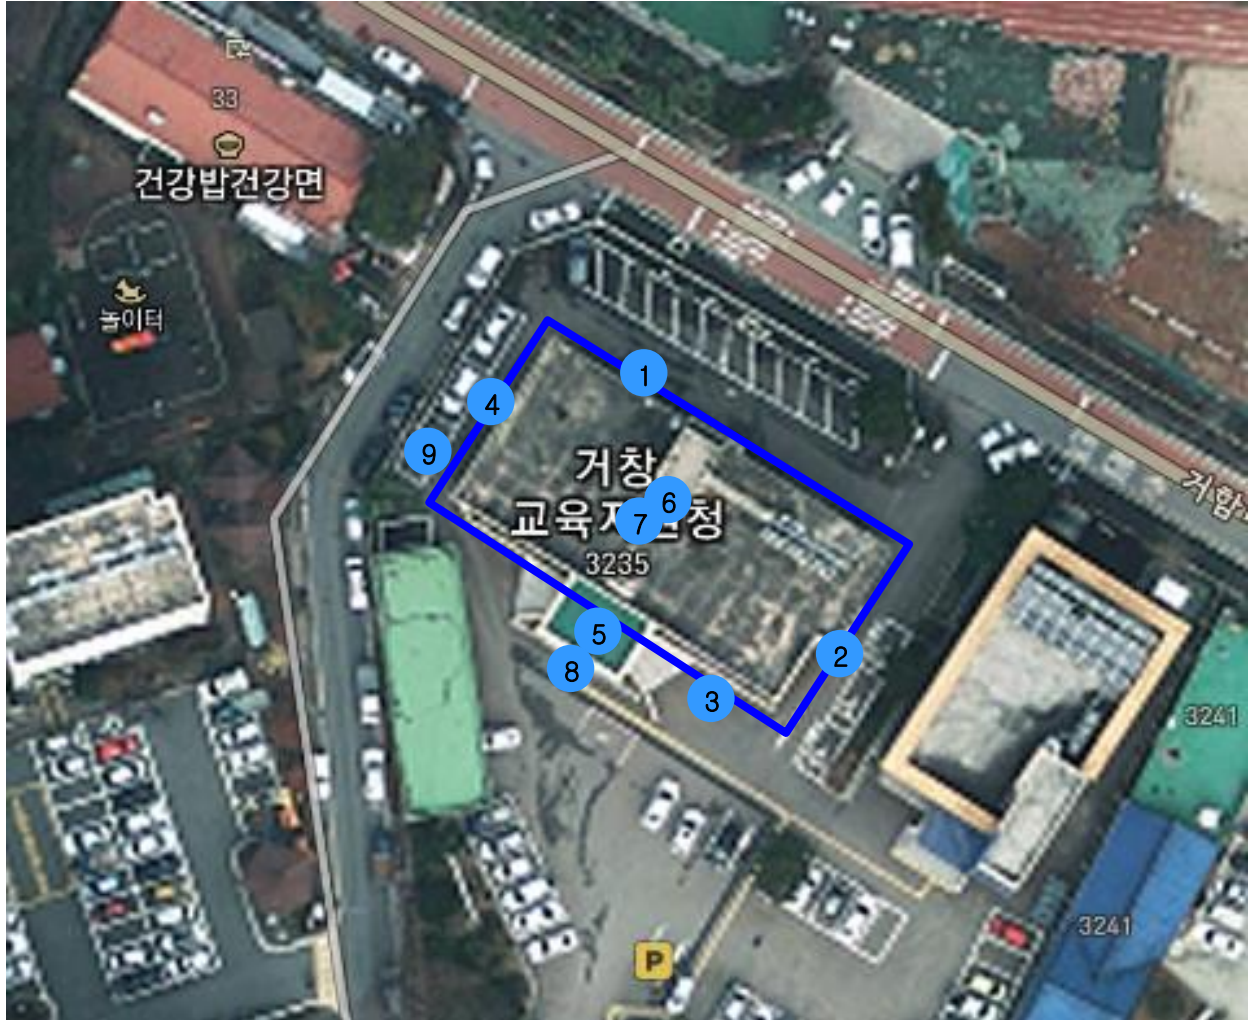
[붙임2. 석면비산 측정 지점 위치(도식도)]

| ① : HV01 부지경계선1 | ⑥ : HV06 작업장 주변 실내 |
| ② : HV02 부지경계선2 | ⑦ : HV07 음압기 |
| ③ : HV03 부지경계선3 | ⑧ : HV08 폐기물 반출구 |
| ④ : HV04 부지경계선4 | ⑨ : HV09 폐기물 보관지점 |
| ⑤ : HV05 위생설비 입구 | |

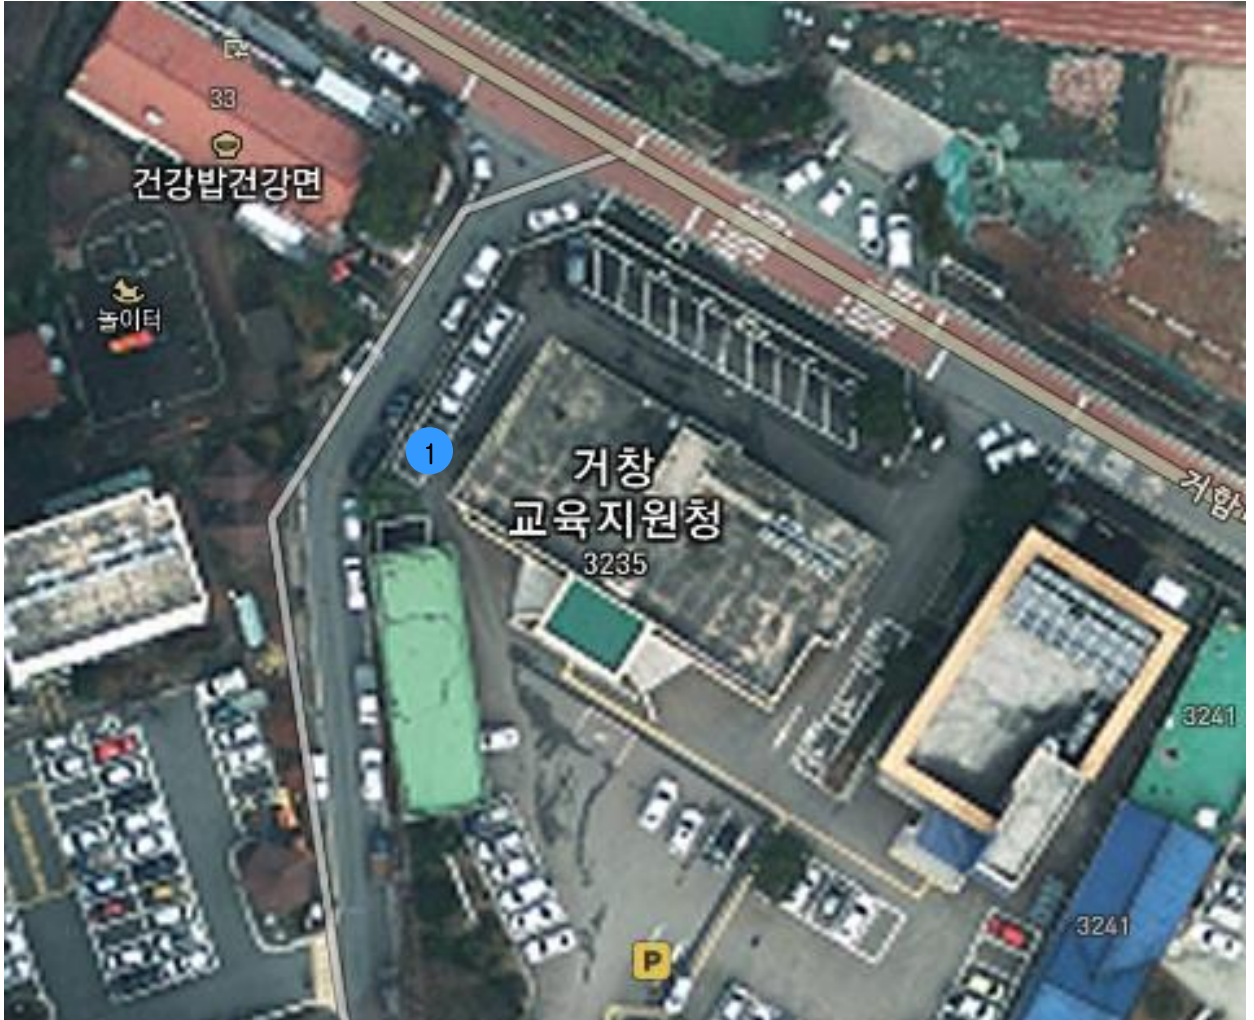
[붙임2. 석면비산 측정 지점 위치(도식도)]

① : HV01 폐기물 보관지점

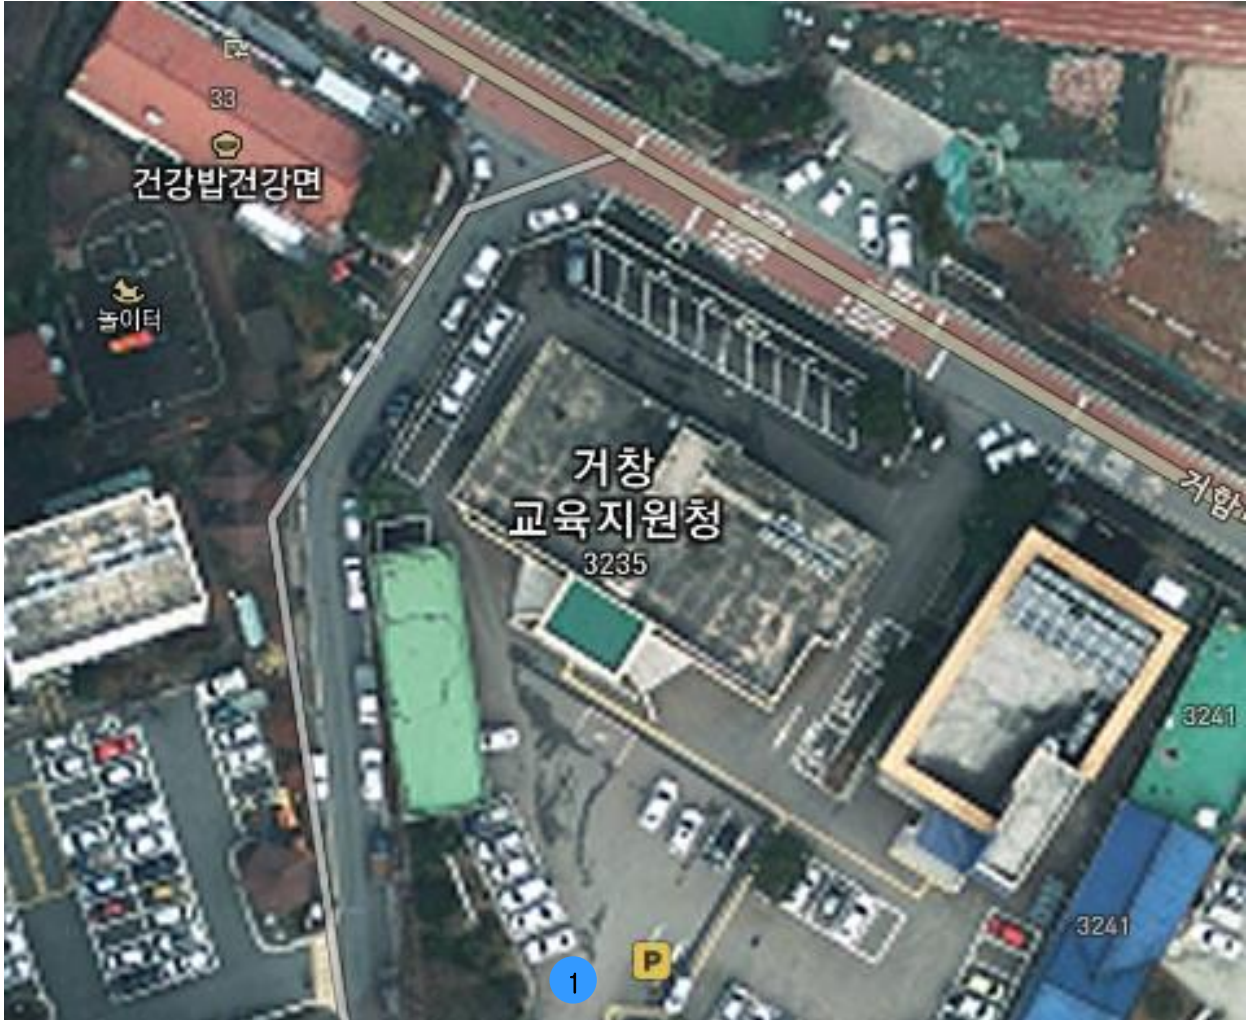
[붙임2. 석면비산 측정 지점 위치(도식도)]

① : HV01 폐기물 반출구
