# 석면비산측정결과보고서

거창군월성청소년수련원 석면철거공사

## 석면해체·제거 사업장의 석면비산 측정 결과보고서

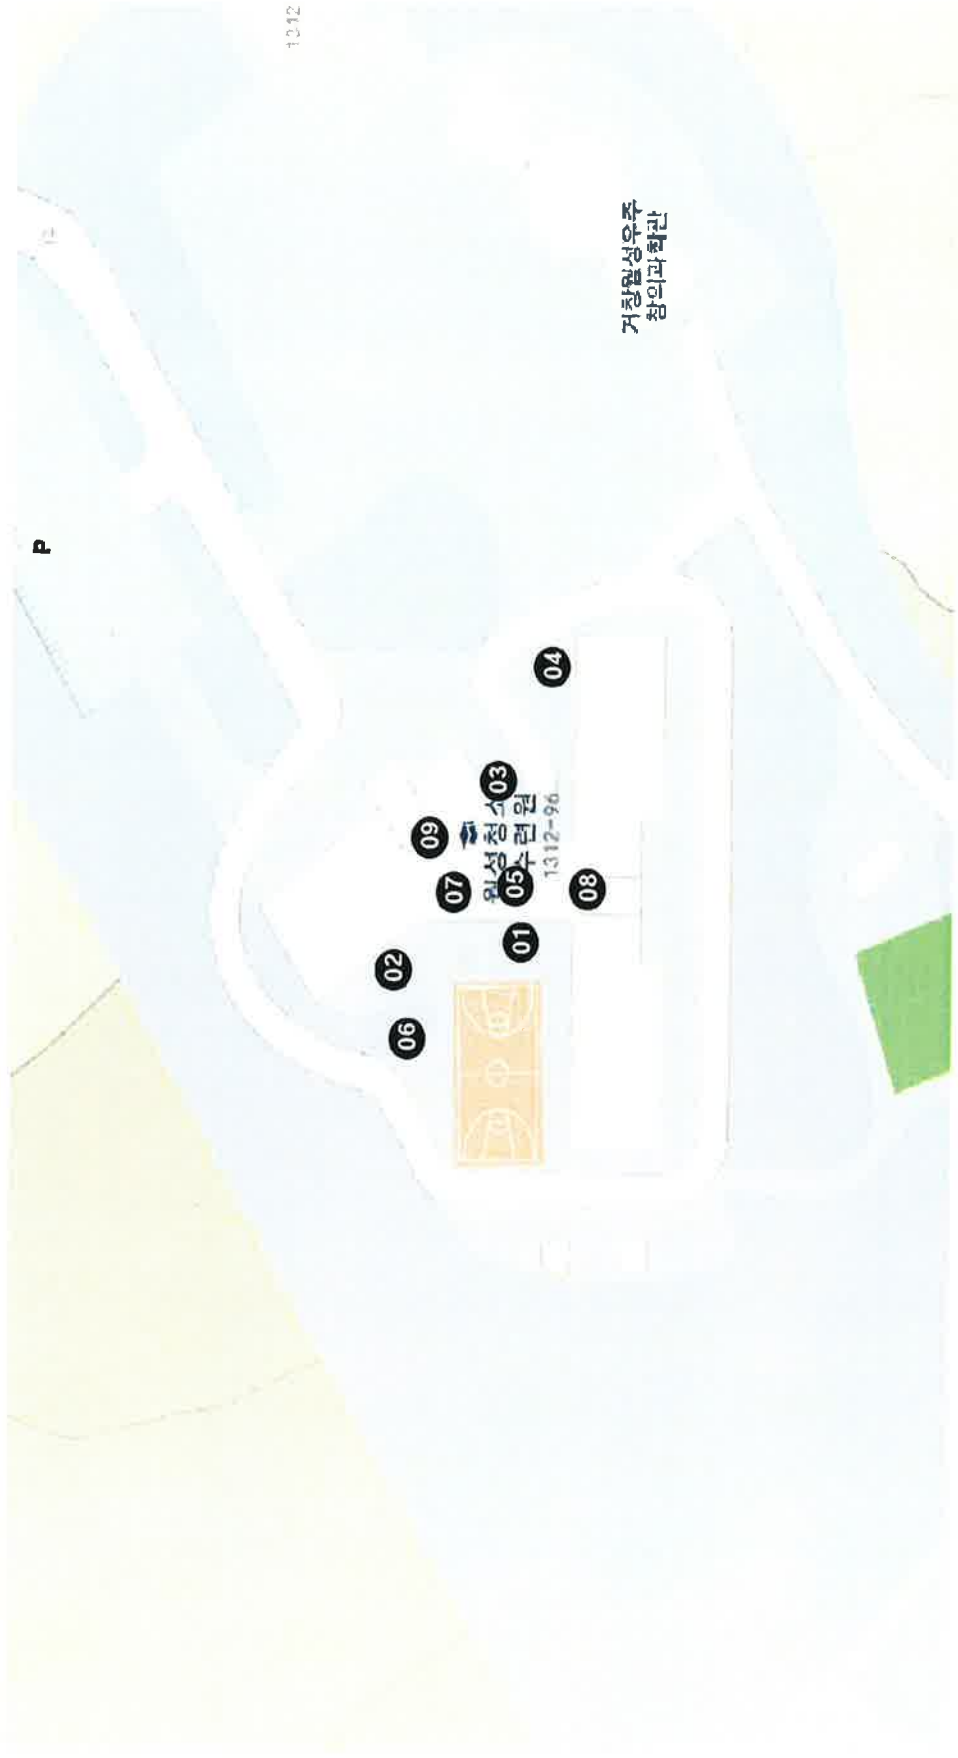
NO.1

측정위치도 범례		
측정일	2018년 03월 13일	측정위치
		●

접수번호	접수일			
제출인	상호(대표자) : 이석면환경산업 주식회사 방종복		사업자등록번호 : 613-81-50625	
	주소 : 경남 거창군 거창읍 죽전길 14		(전화번호:055-753-0133)	
건축물	건물명 : 청소년수련원		위치 : 거창군 북상면 덕유월성로 1312-96	
	연면적(㎡) : 3,945㎡		작업기간 : 03월 13일 (1일간)	
	석면건축자재 [길이(m)·면적(㎡)·부피(㎡)] : (텍스 1052.33㎡)			
측정기관	대표자 : (주)코리아환경보건연구소 대표 화종복		사업자등록번호 : 613-81-62228	
	주소 : 경상남도 진주시 북장대로 4 , 2층(인사동)			
측정 일시	2018년 03월 13일			
측정 결과	시료번호	측정 지점	측정 결과(f/cc)	검출석면
	1지점	부지경계선 1	0.002	불검출
	2지점	부지경계선 2	0.002	불검출
	3지점	부지경계선 3	0.002	불검출
	4지점	부지경계선 4	0.002	불검출
	5지점	작업장주변실내	0.002	불검출
	6지점	작업장주변실외	0.003	불검출
	7지점	위생설비입구	0.002	불검출
	8지점	음압기공기배출구	0.001	불검출
	9지점	폐기물반출구	0.001	불검출

측정 지점 위치(도식도)

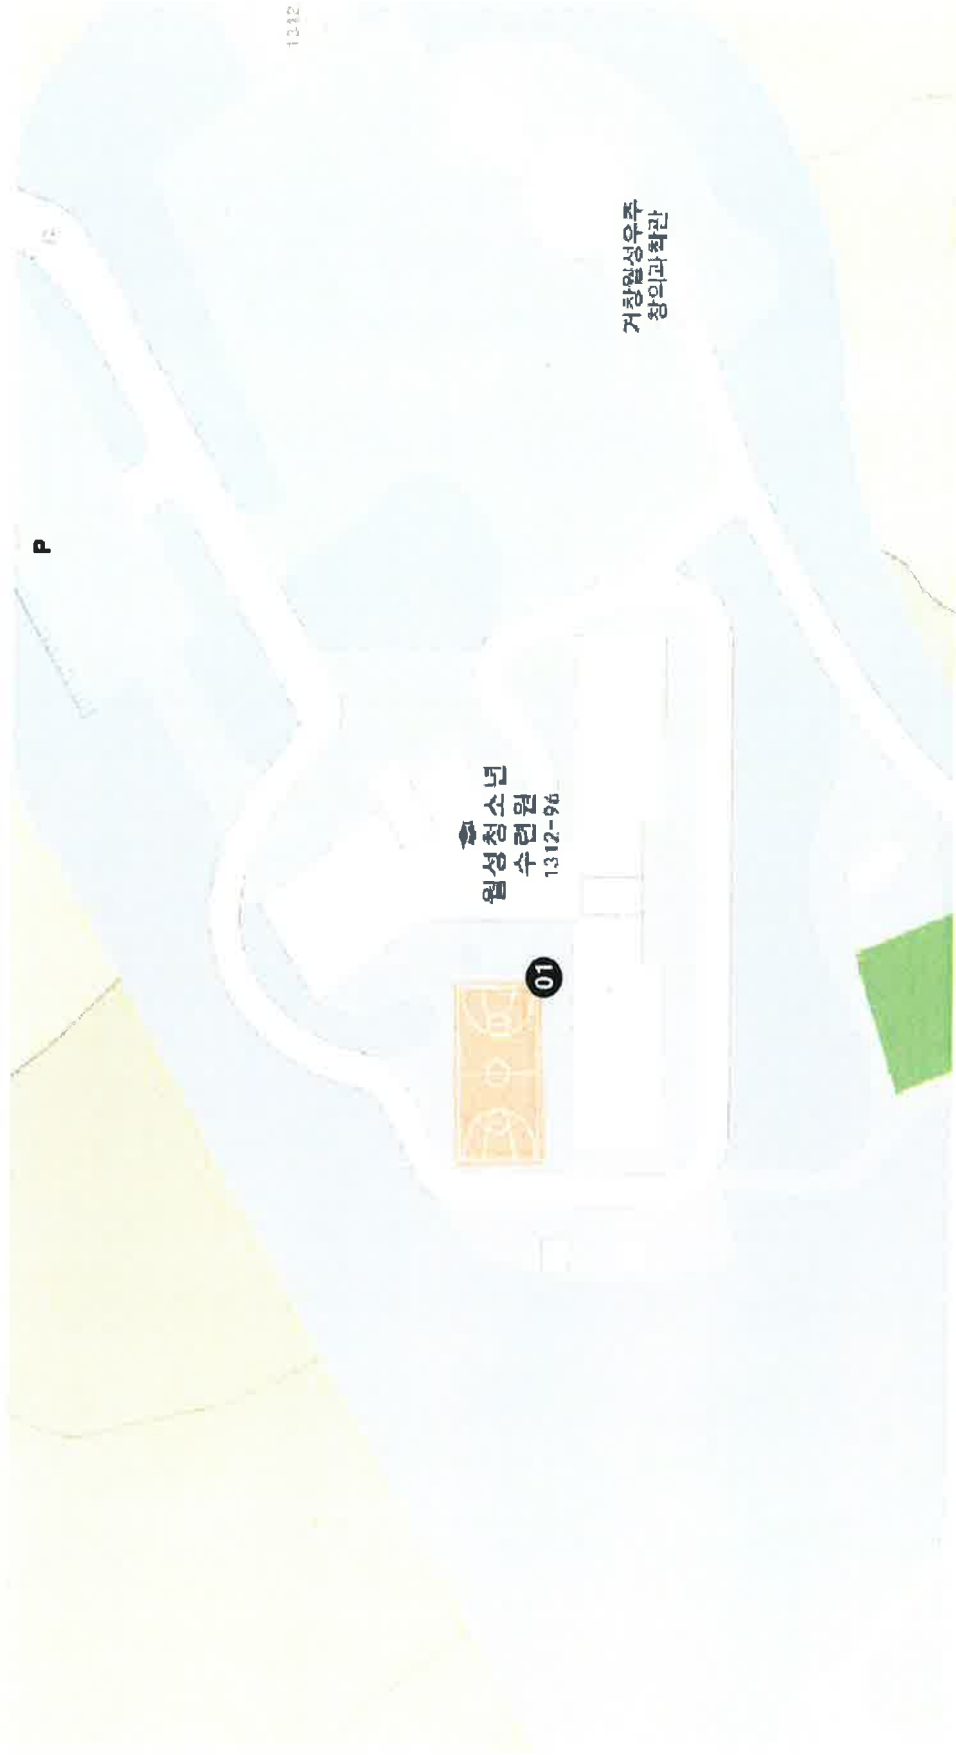
NO.4

측정위치도 범례		
측정일	2018년 03월 16일	측정위치
		●

접수번호	접수일			
제출인	상호(대표자) : 이석면환경산업 주식회사 방종복		사업자등록번호 : 613-81-50625	
	주소 : 경남 거창군 거창읍 죽전길 14		(전화번호:055-753-0133)	
건축물	건물명 : 청소년수련원		위치 : 거창군 북상면 덕유월성로 1312-96	
	연면적(m <sup>2</sup> ) : 3,945m <sup>2</sup>		작업기간 : 03월 16일 (1일간)	
	석면건축자재 [길이(m)·면적(m <sup>2</sup> )·부피(m <sup>3</sup> )] : (텍스 1052.33m <sup>3</sup> )			
측정기관	대표자 : (주)코리아환경보건연구소 대표 화종복		사업자등록번호 : 613-81-62228	
	주소 : 경상남도 진주시 북장대로 4, 2층(인사동)			
측정 일시	2018년 03월 16일			
측정 결과	시료번호	측정 지점	측정 결과(f/cc)	검출석면
	1지점	폐기물보관지점	0.001	불검출

측정 지점 위치(도식도)

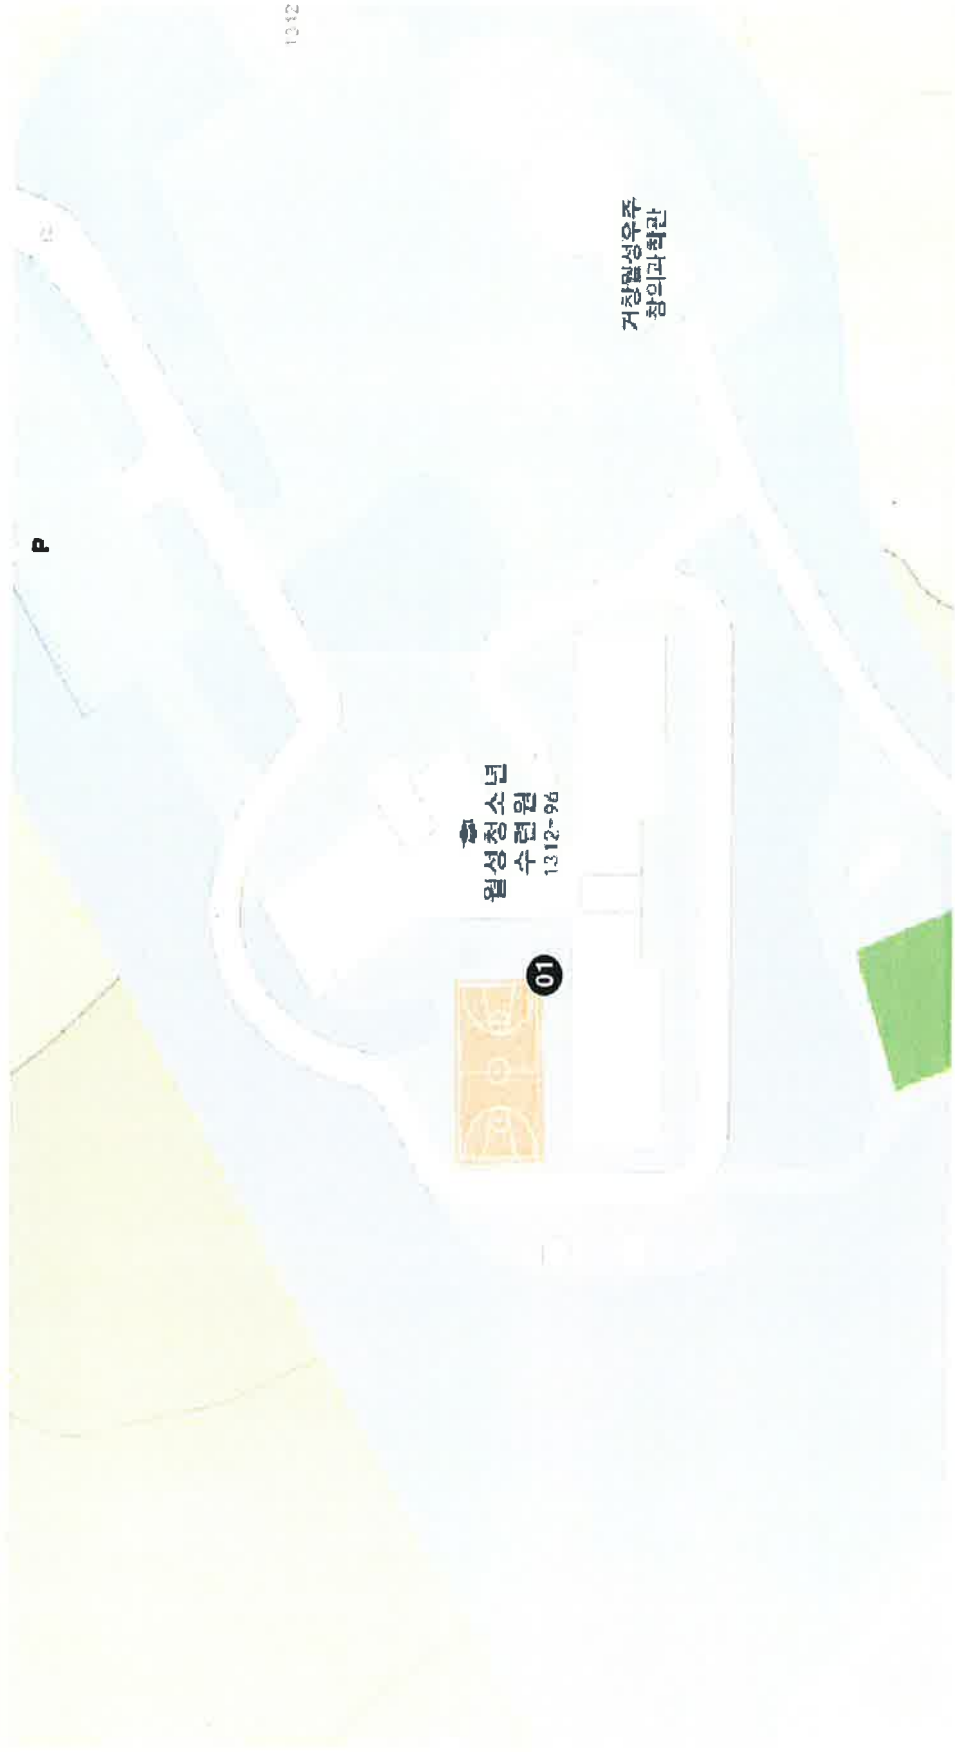
NO.5

측정위치도 범례		
측정일	2018년 03월 17일	측정위치
		●

접수번호	접수일			
제출인	상호(대표자) : 이석면환경산업 주식회사 방종복		사업자등록번호 : 613-81-50625	
	주소 : 경남 거창군 거창읍 죽전길 14			
(전화번호:055-753-0133)				
건 축 물	건물명 : 청소년수련원		위치 : 거창군 북상면 덕유월성로 1312-96	
	연면적(m <sup>2</sup> ) : 3,945m <sup>2</sup>		작업기간 : 03월 17일 (1일간)	
	석면건축자재[길이(m)·면적(m <sup>2</sup> )·부피(m <sup>3</sup> )] : (텍스 1052.33m <sup>3</sup> )			
측정기관	대표자 : (주)코리아환경보건연구소 대표 화종복		사업자등록번호 : 613-81-62228	
	주소 : 경상남도 진주시 북장대로 4 , 2층(인사동)			
측정 일시	2018년 03월 17일			
측정 결과	시료번호	측정 지점	측정 결과(f/cc)	검출석면
	1지점	폐기물보관지점	0.001	불검출

측정 지점 위치(도식도)

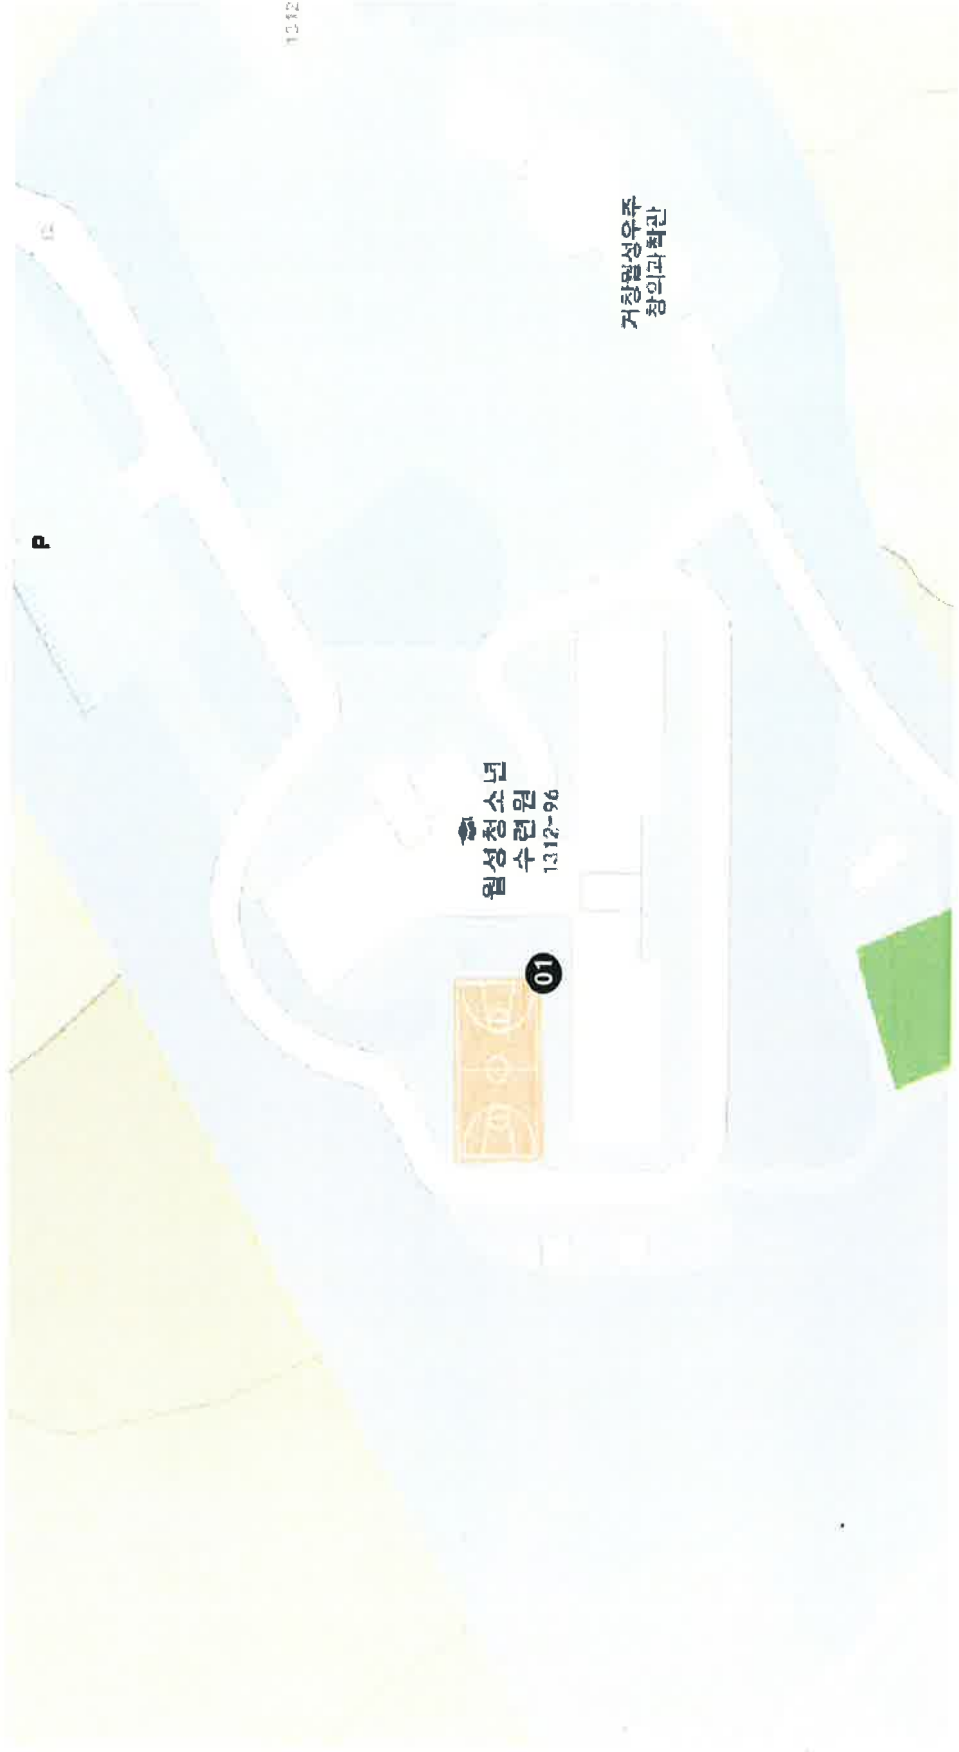
NO.7

측정위치도 범례		
측정일	2018년 03월 20일	측정위치
		●

접수번호		접수일		
제출인	상호(대표자) : 이석면환경산업 주식회사 방종복	사업자등록번호 : 613-81-50625		
	주소 : 경남 거창군 거창읍 죽전길 14	(전화번호:055-753-0133)		
건축물	건물명 : 청소년수련원	위치 : 거창군 북상면 덕유월성로 1312-96		
	연면적(m <sup>2</sup> ) : 3,945m <sup>2</sup>	작업기간 : 03월 20일 (1일간)		
	석면건축자재[길이(m)·면적(m <sup>2</sup> )·부피(m <sup>3</sup> )] : (텍스 1052.33m <sup>3</sup> )			
측정기관	대표자 : (주)코리아환경보건연구소 대표 화종복	사업자등록번호 : 613-81-62228		
	주소 : 경상남도 진주시 북장대로 4 , 2층(인사동)			
측정 일시	2018년 03월 20일			
측정 결과	시료번호	측정 지점	측정 결과(f/cc)	검출석면
	1지점	폐기물반출지점	0.001	불검출

측정 지점 위치(도식도)
