[별지1-측정결과 및 측정지점위치 도식도]

경남 거창군 거창읍 송정리 332-3,332-4번지

■ 석면비산농도 측정분석결과서

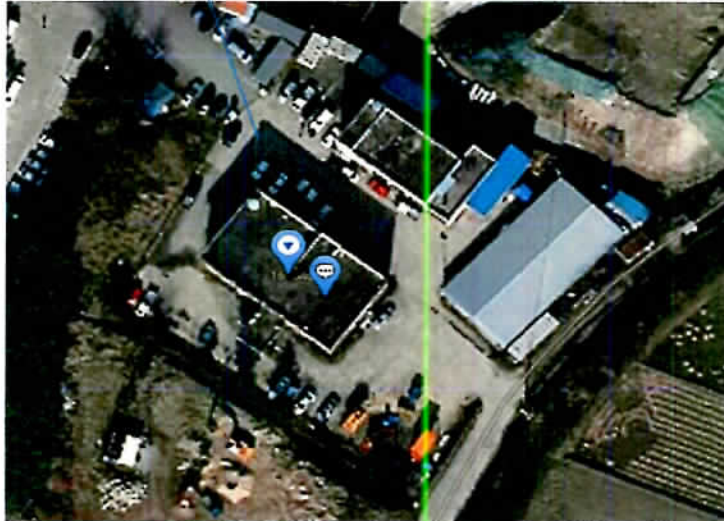
■ 측정 지점 위치 (도식도)

측정일	시료번호	측정지점	측정결과(f/cc)	검출석면	비고
05/25	#1	폐기물반출구	0.002	백석면	기준치이하

#1 폐기물보관지점

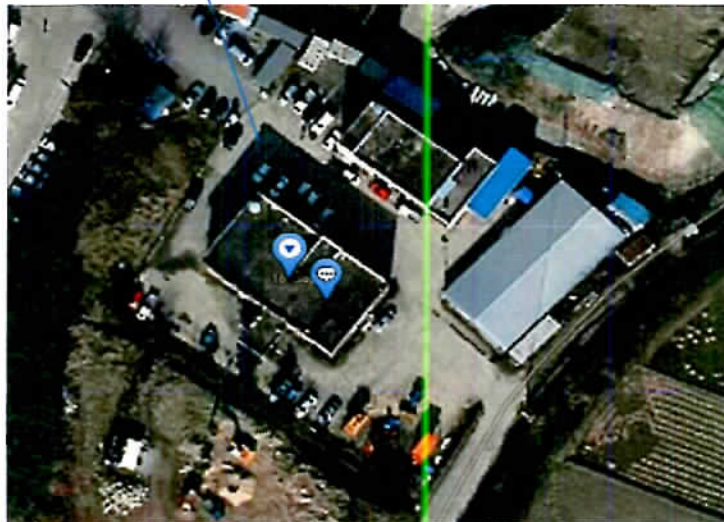
■ 측정 지점 위치 (도식도)

측정일	시료번호	측정지점	측정결과(f/cc)	검출석면	비고
05/24	#1	폐기물보관지점	0.001	백석면	기준치이하

#1 폐기물보관지점

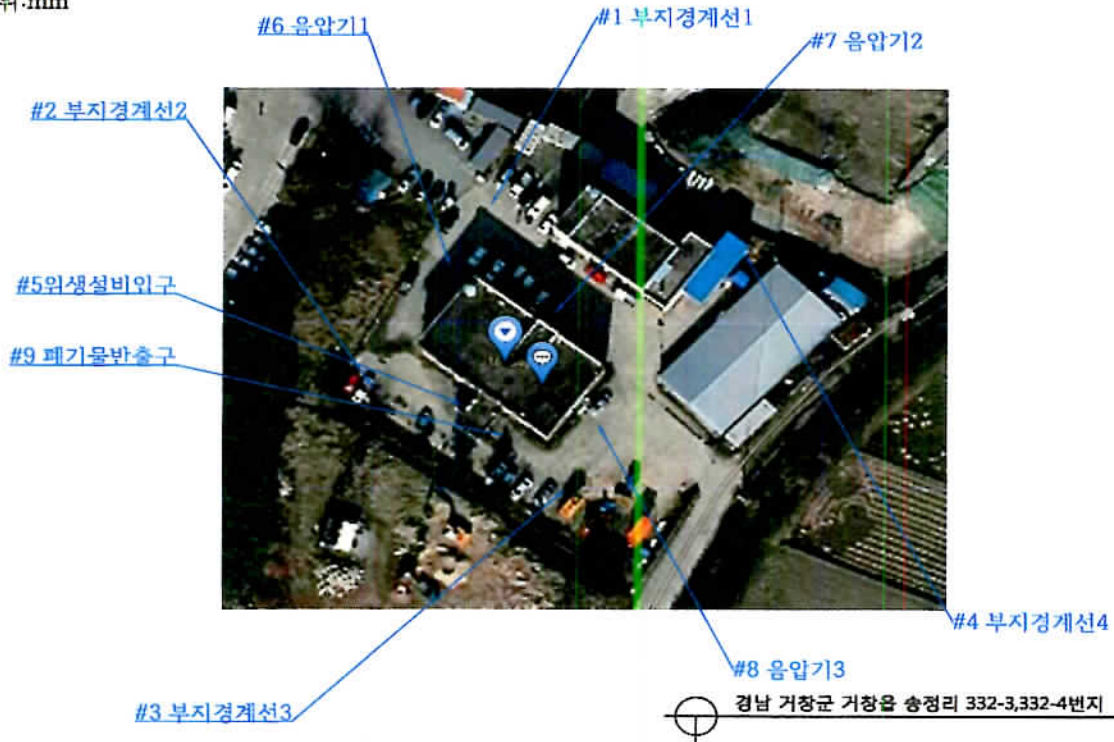
■ 측정 지점 위치 (도식도)

측정일	시료번호	측정지점	측정결과(f/cc)	검출석면	비고
05/22	#1	부지경계선1	0.001	백석면	기준치이하
	#2	부지경계선2	0.001	백석면	기준치이하
	#3	부지경계선3	0.001	백석면	기준치이하
	#4	부지경계선4	0.001	백석면	기준치이하
	#5	위생설비입구	0.002	백석면	기준치이하
	#6	음압기1	0.002	백석면	기준치이하
	#7	음압기2	0.002	백석면	기준치이하
	#8	음압기3	0.002	백석면	기준치이하
	#9	폐기물반출구	0.001	백석면	기준치이하
