2022년 배포

# 건설안전 가이드라인

발주자, 감리자

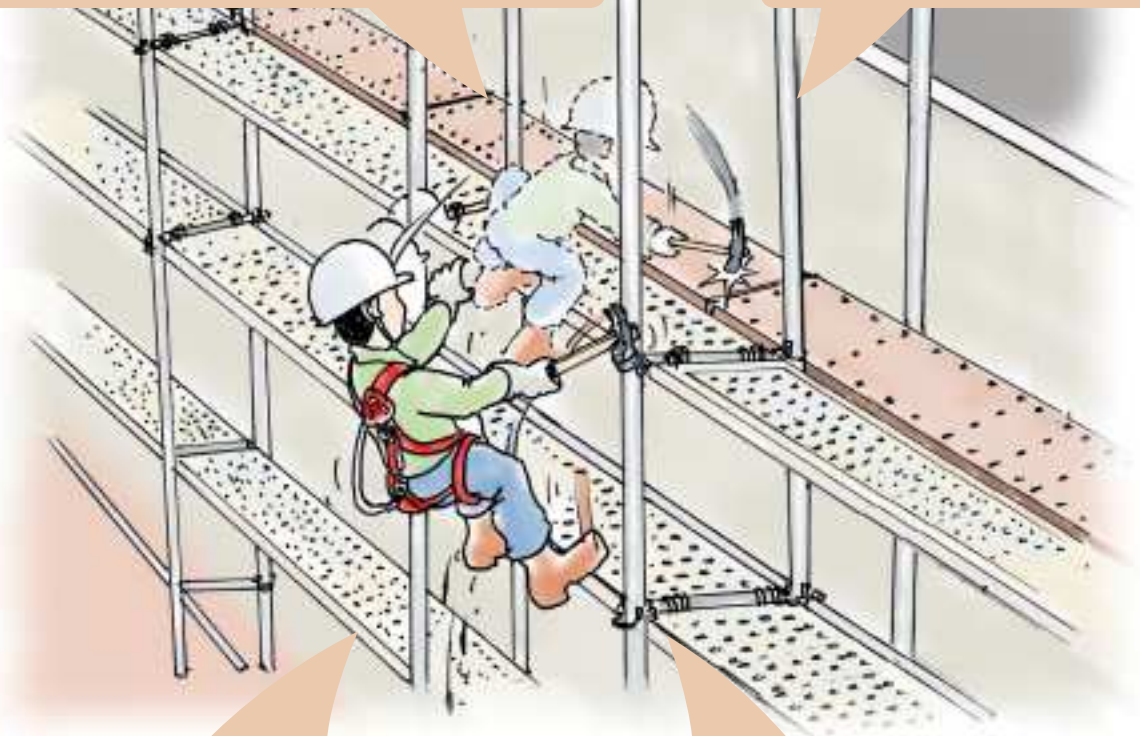
사고형태	비계 작업발판에서 작업 중인 근로자가 추락
사고개요	물류센터 신축현장의 1층 램프 경사로에서 하부 거푸집을 조립하기 위해 시스템 동바리에 설치된 작업 발판에서 목공 작업을 하던 근로자 1인이 실족하여 지하 1층 바닥(높이 약 10m)으로 추락하여 사망한 사고

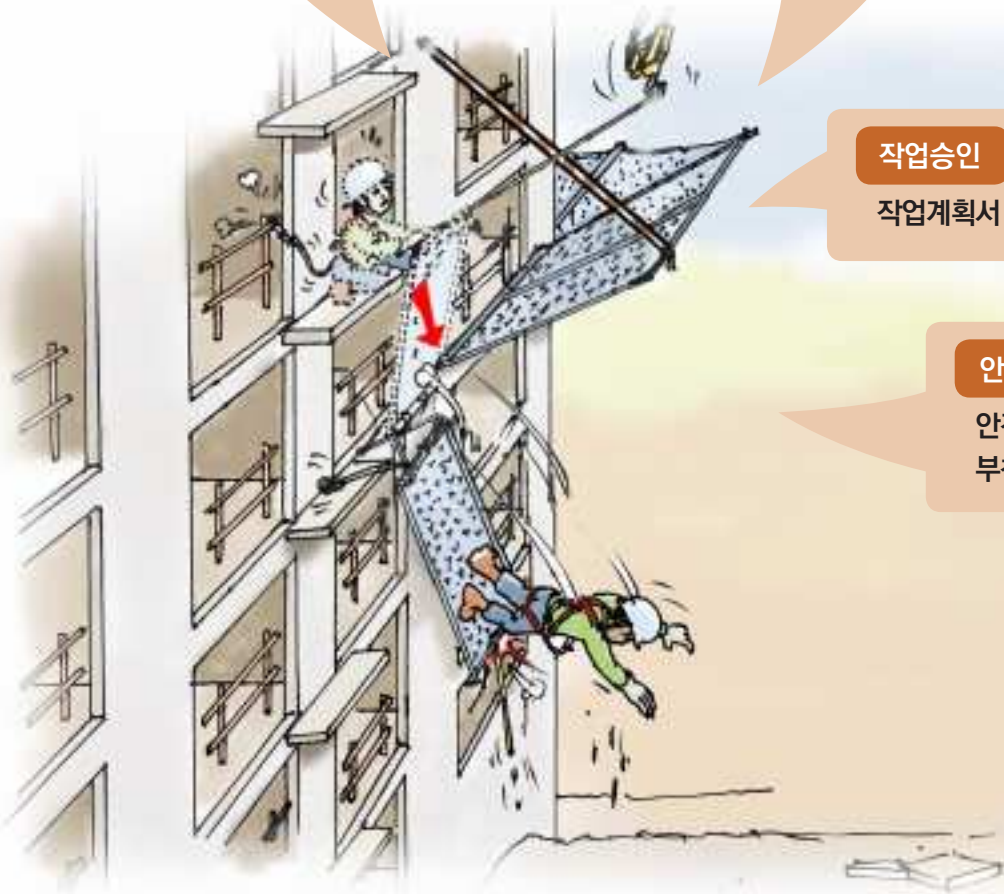
사고형태	낙하물방지망 설치 작업 중인 근로자가 추락
사고개요	신축아파트 3층에 설치된 낙하물방지망의 수정을 위해 4층 실외기실 난간턱에서 작업 중이던 근로자가 타워크레인에 체결하였던 낙하물방지망의 인양고리가 빠지면서 약 9m 높이에서 낙하물방지망과 함께 추락하여 사망한 사고

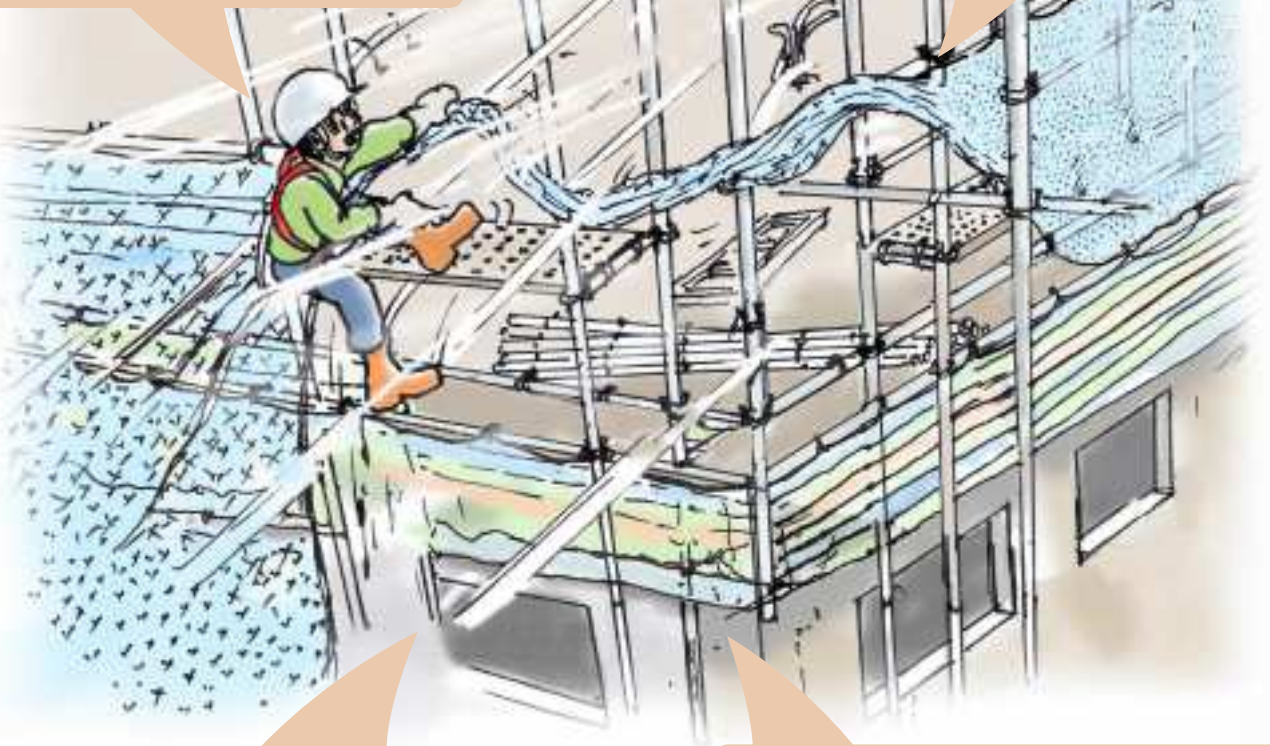
사고형태	분진망 설치 작업 중인 근로자가 비계에서 추락
사고개요	오피스텔 신축공사 현장에서 지상 6층 분진망 설치작업 중인 근로자가 사고 당일 갑작스런 돌풍에 의해 안전대 미착용 상태에서 몸의 균형을 잃고 추락하여 사망한 사고

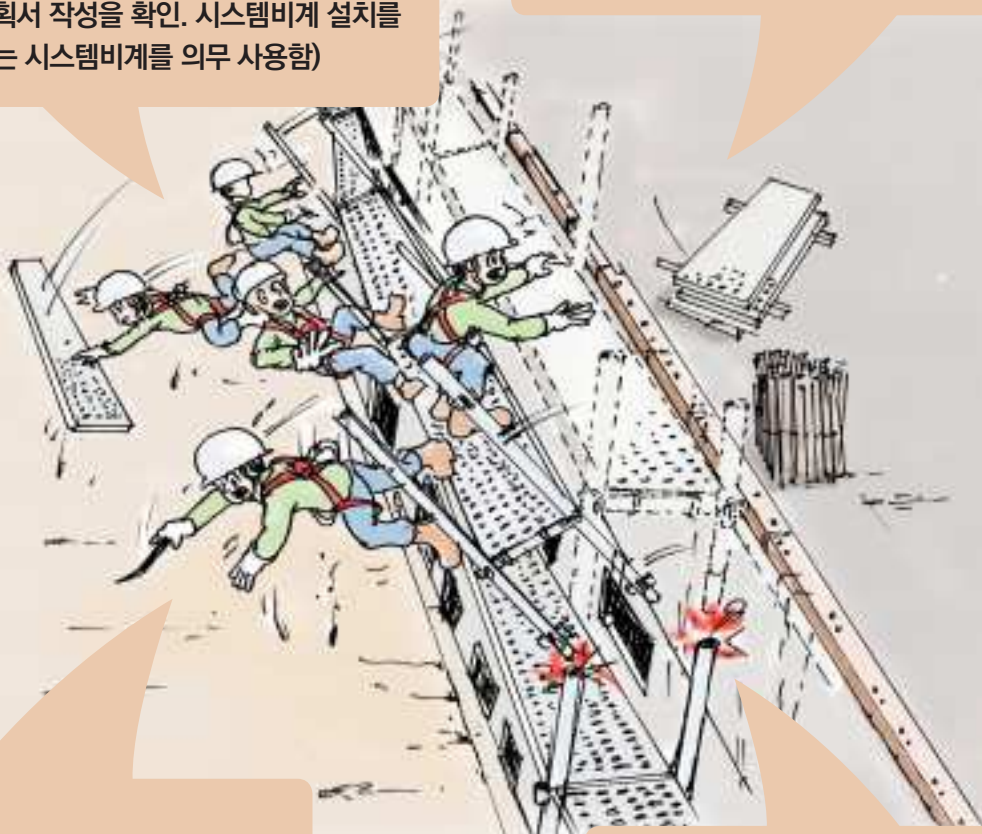
사고형태	비계가 붕괴되어 근로자가 추락
사고개요	신축건물 비계(지상 2층, 높이 약 7m)가 붕괴되어 비계에서 발판 설치작업 중인 근로자 5명이 추락하여 사망한 사고

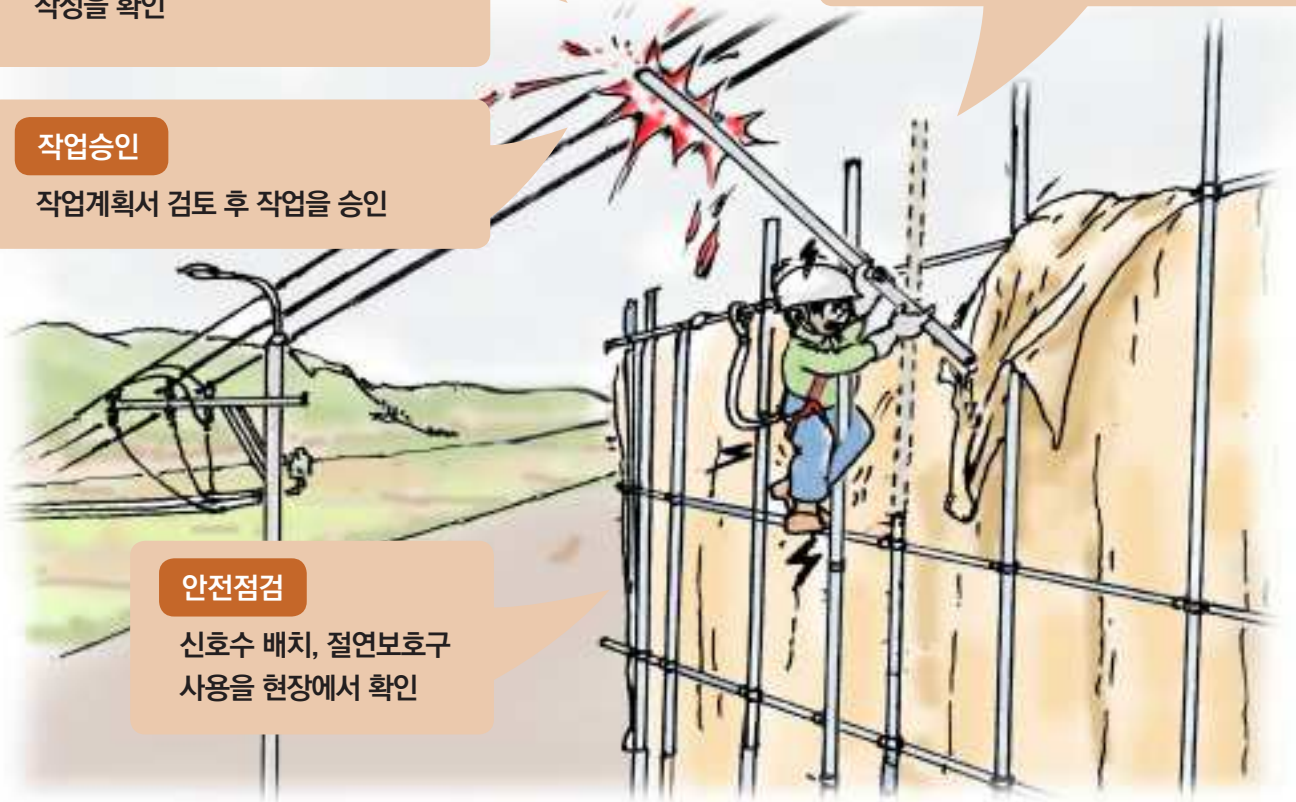
사고형태	건축물 철거 위해 비계 설치 중 강관파이프가 고압선에 닿아 근로자가 감전
사고개요	건축물 철거작업을 위해 설치한 비계 정비작업을 실시하던 근로자가 들고 있던 강관파이프가 인접 고압선에 접촉되어 근로자가 감전되어 추락하여 사망한 사고

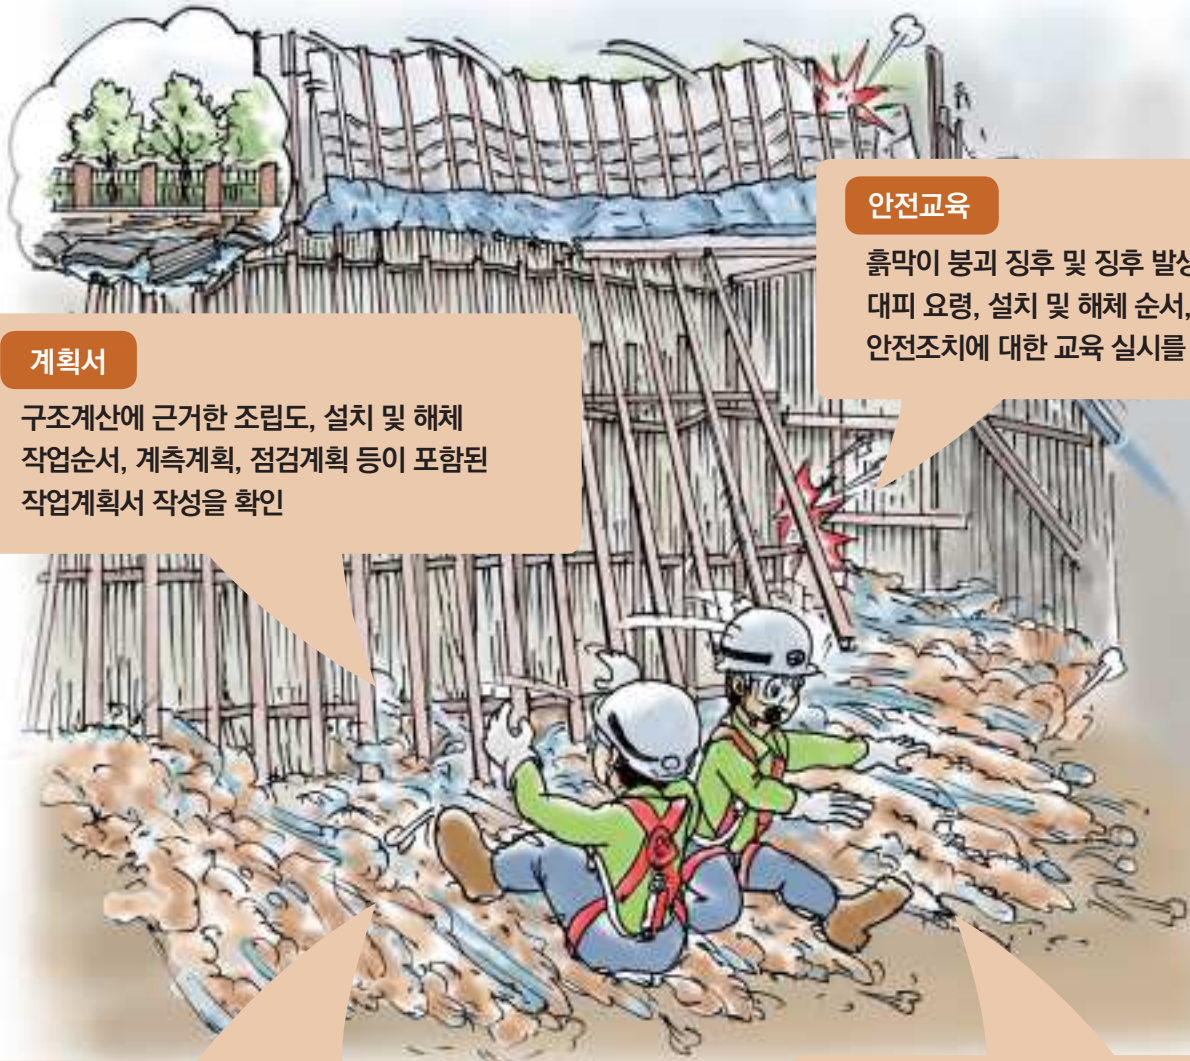
사고형태	흙막이 벽체 붕괴
사고개요	CIP 기초의 손상 및 흙막이 벽체 배면 토사의 유실 등으로 흙막이 벽체 및 상부도로 일부가 붕괴된 사고

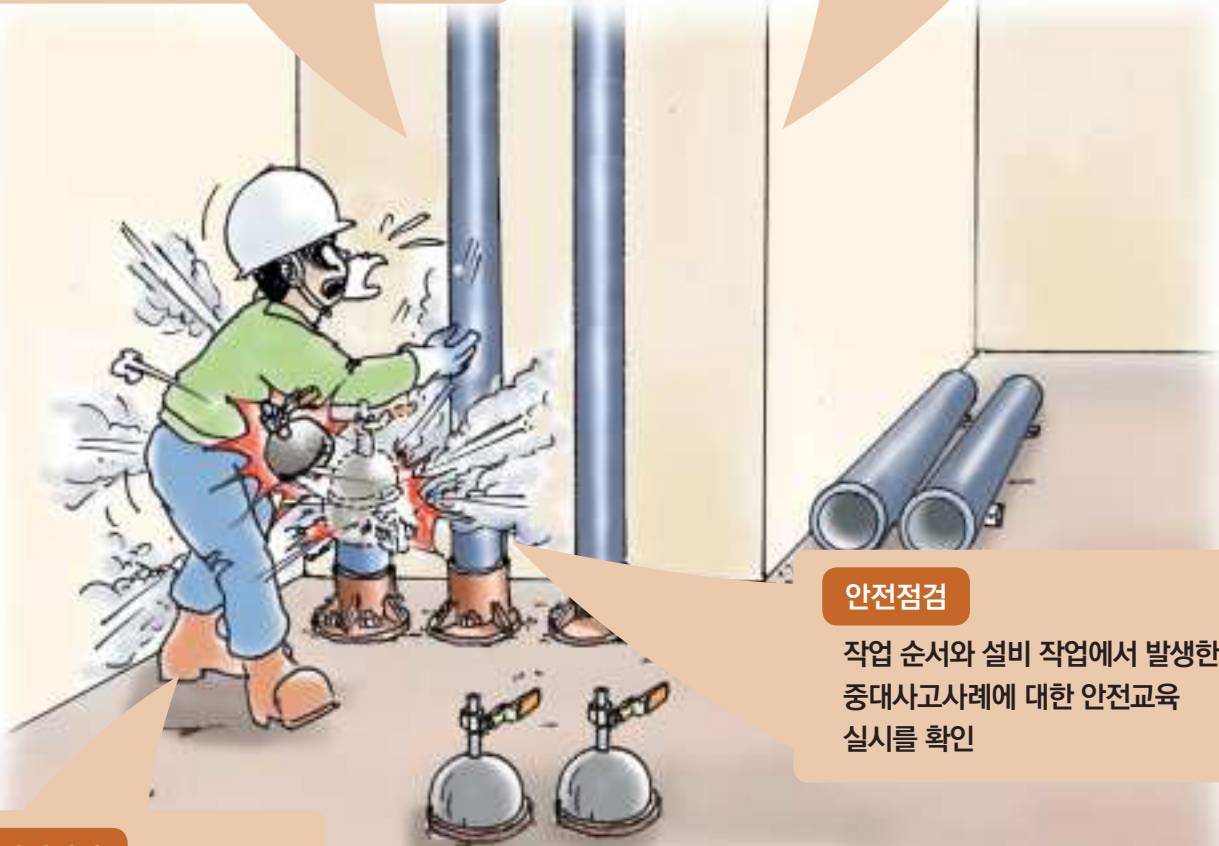
사고형태	설비 작업 시 압력에 의해 물체에 맞음
사고개요	아파트 건물 내부 소방 수직배관(입상배관)을 시공하는 과정에서 하단부 배관을 시공하고 수압테스트 진행을 완료한 후, 상단부 배관을 연결을 목적으로 근로자가 하단부 배관의 커버를 제거하기 위해 조인트를 해체하는 순간, 하단부 배관 수압테스트 시 미제거된 압력에 의해 배관 커버가 튀어 올라 근로자를 가격하여 사망한 사고

배관 작업의 범위, 위험방지 조치, 작업 방법, 필요한 계측장치 등의 내용을 포함한 작업계획서를 시공자가 작성하게 감독

작업계획을 검토하고 작업을 승인

작업 순서와 설비 작업에서 발생한 중대사고사례에 대한 안전교육 실시를 확인

작업계획서 안전점검 조치를 이행하는지 점검

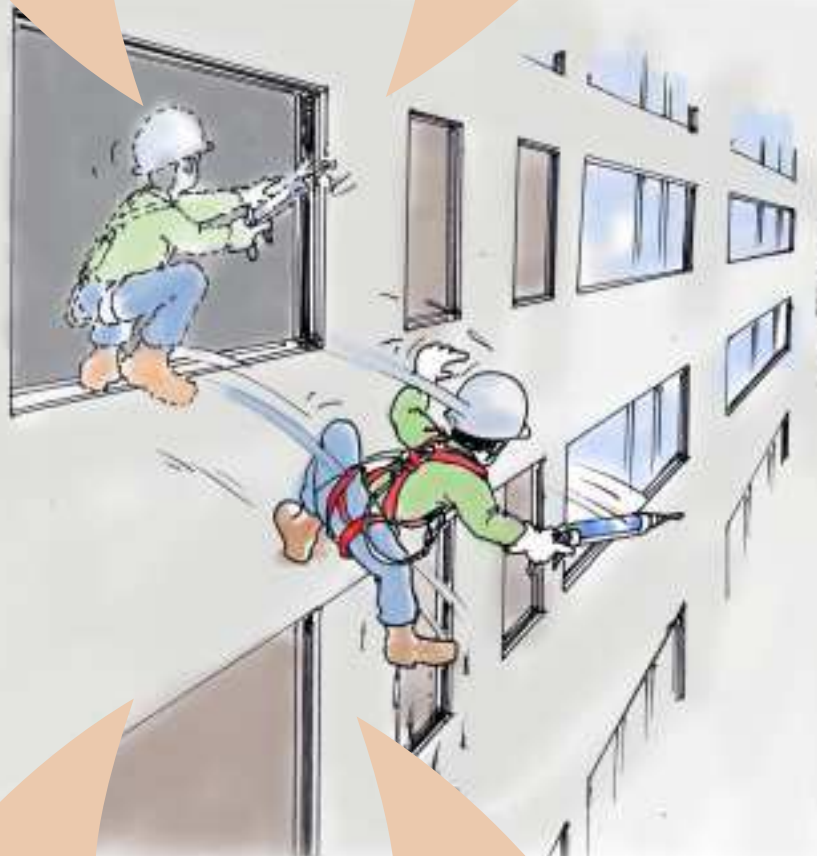
사고형태	발코니 창호 작업 중 추락
사고개요	아파트 신축 현장에서 22층 발코니 창호 코킹작업(벽체와 설치되는 창호와의 공극 밀실화) 중 인 근로자가 추락하여 사망한 사고

추락 방지 조치를 포함한  
작업계획 수립을 확인

안전시설물 철거 금지 관련 교육, 고소작업  
안전 교육 실시를 확인

안전시설물이 철거된 장소에서  
고소 작업 시 2인 1조 작업 또는  
작업감시자를 배치하도록 감독

안전시설물 복구 등에 대해 확인 점검

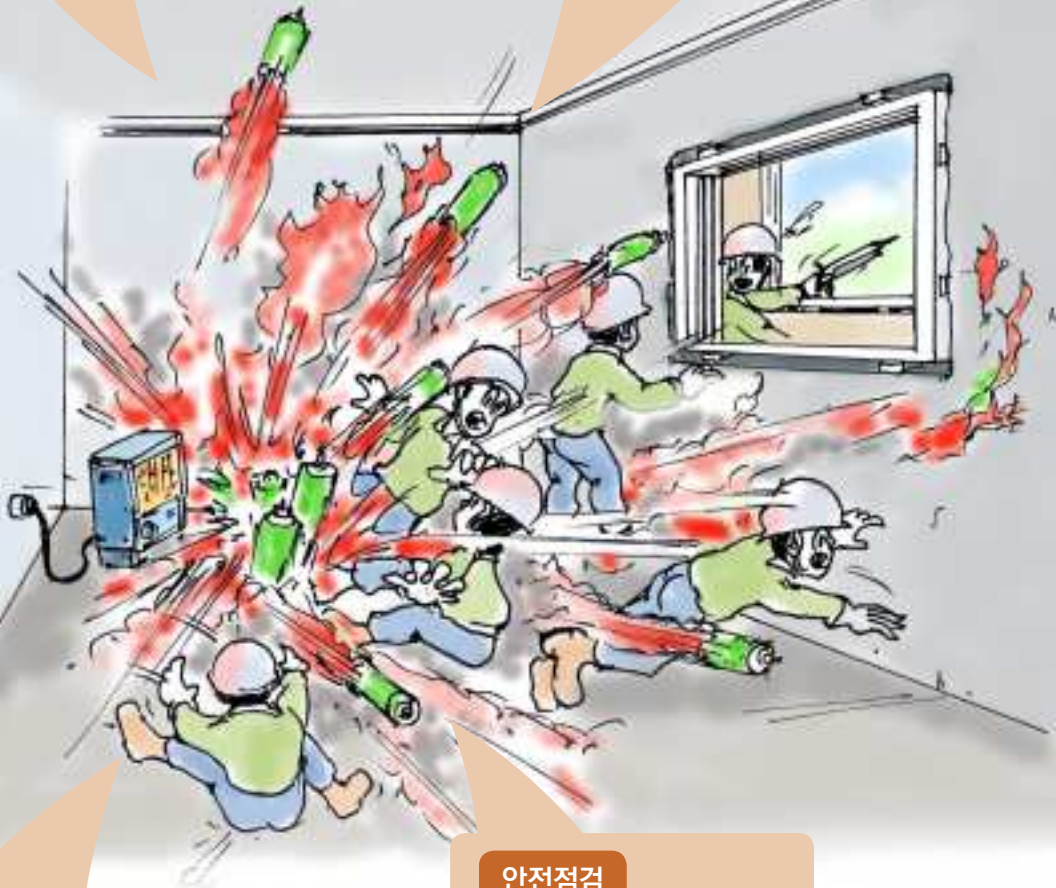
사고형태	인테리어 공사 중 우레탄 폼 폭발에 의한 화재
사고개요	창호교체 공사 중 우레탄폼 주입작업을 위한 캔용기 형태의 우레탄폼이 폭발하여 화재가 발생한 사고

우레탄 폼 취급 방법과 안전조치를 포함한 안전계획서 작성을 확인

우레탄 폼 취급 안전조치에 대한 교육 실시를 확인

폭발위험물 취급 관련 근로자 교육 확인 후 작업을 승인

화재 및 폭발 관련 상시 안전점검

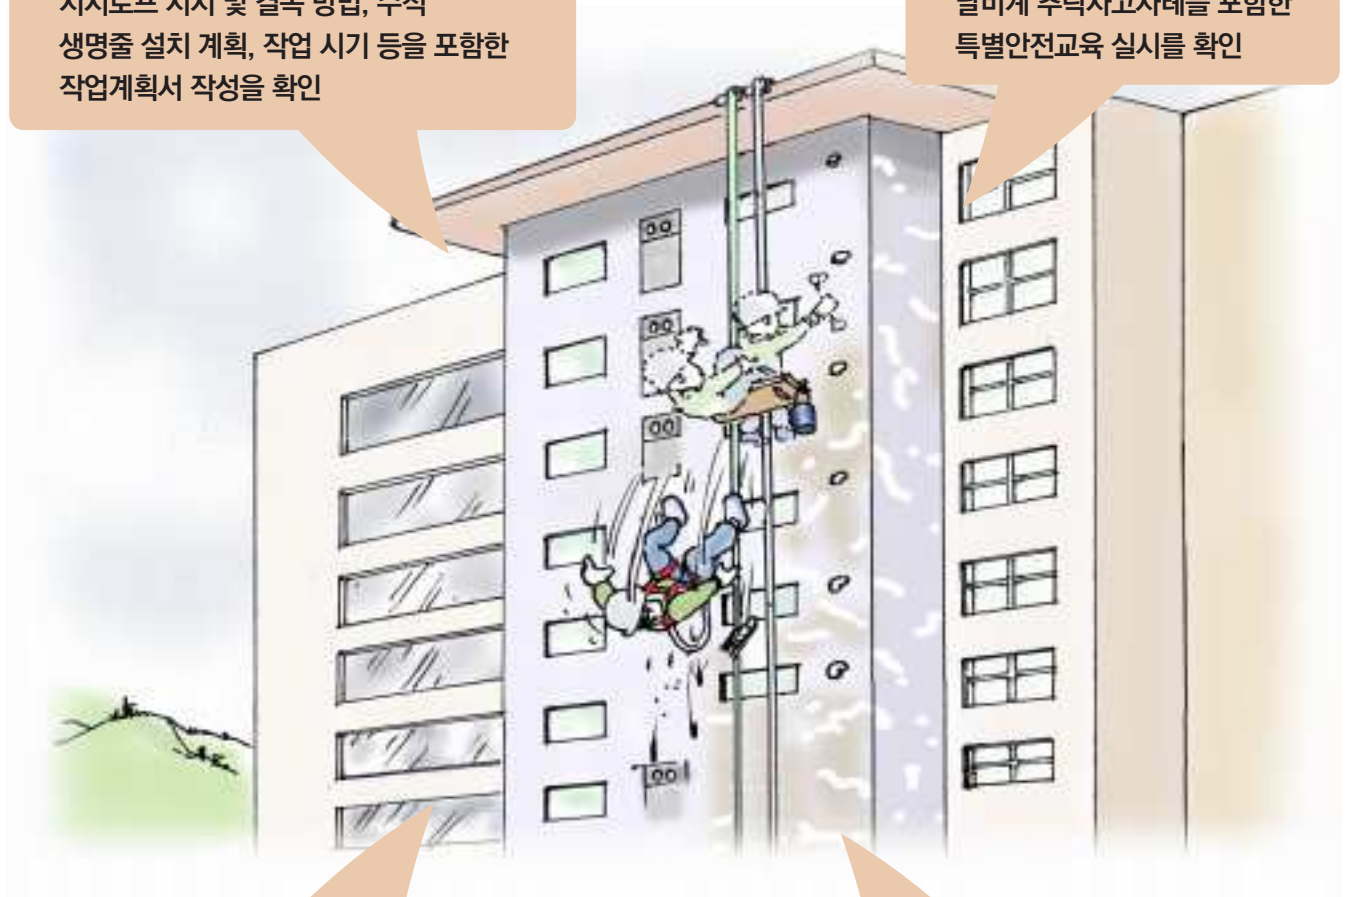
사고형태	달비계 이용 도장작업 중 근로자 추락
사고개요	옥상에 연결된 달비계를 이용하여 도장작업을 실시하던 중 근로자가 달비계로부터 추락하여 사망한 사고

지지로프 지지 및 결속 방법, 수직 생명줄 설치 계획, 작업 시기 등을 포함한 작업계획서 작성을 확인

달비계 추락사고사례를 포함한 특별안전교육 실시를 확인

지지로프 결속 확인 점검, 별도 구멍줄에 안전고리를 체결하였는지 확인

작업계획서 검토 및 지지로프와 별도의 생명줄 설치 여부 확인 후 작업을 승인

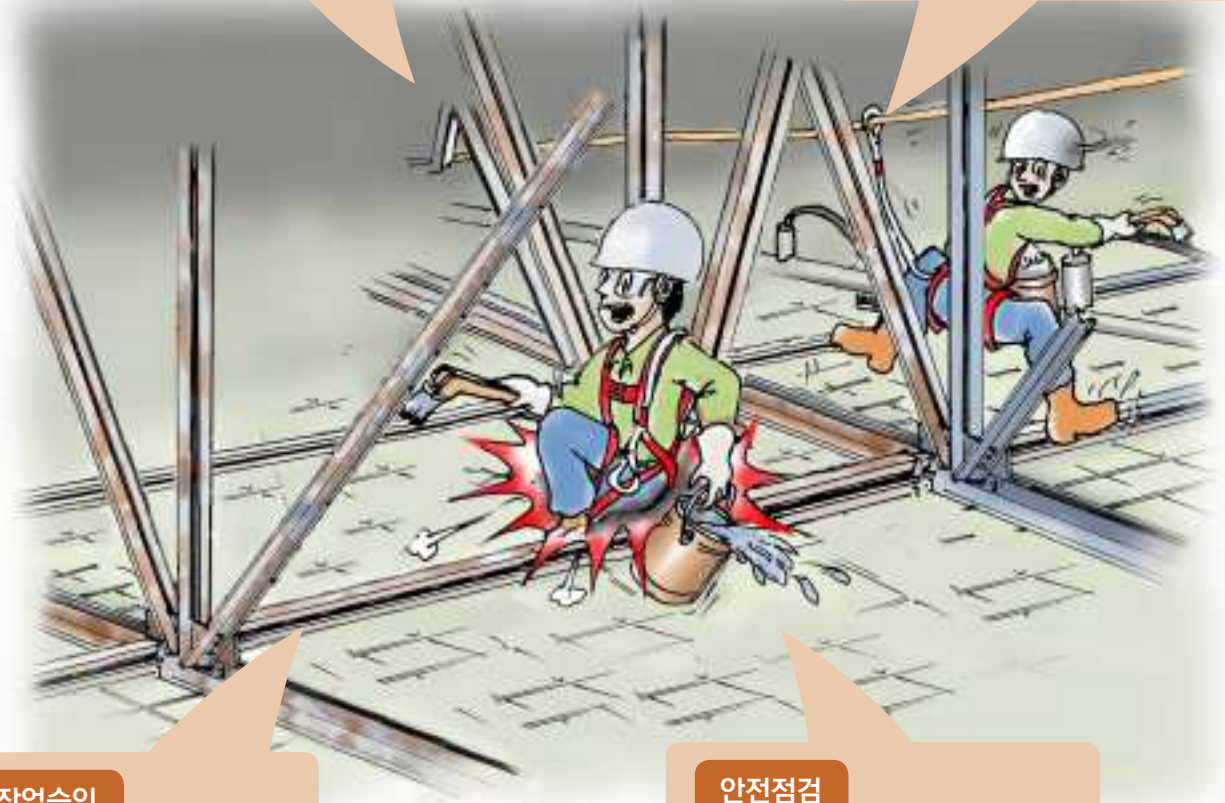
사고형태	내화 도장 공사 중 철골에서 근로자 추락
사고개요	근로자가 철골 트러스에 안전고리를 체결하고 작업을 진행하던 중 다음 트러스로 이동하는 과정에서 발을 헛디딤으로 추락하여 사망한 사고

안전시설물의 설치·해체 시기를 명시한 작업계획서 수립을 확인

고소작업에 대한 안전교육 실시를 확인

작업계획서와 현장 사전점검 후 작업을 승인

추락방호망, 생명줄 설치 등 점검

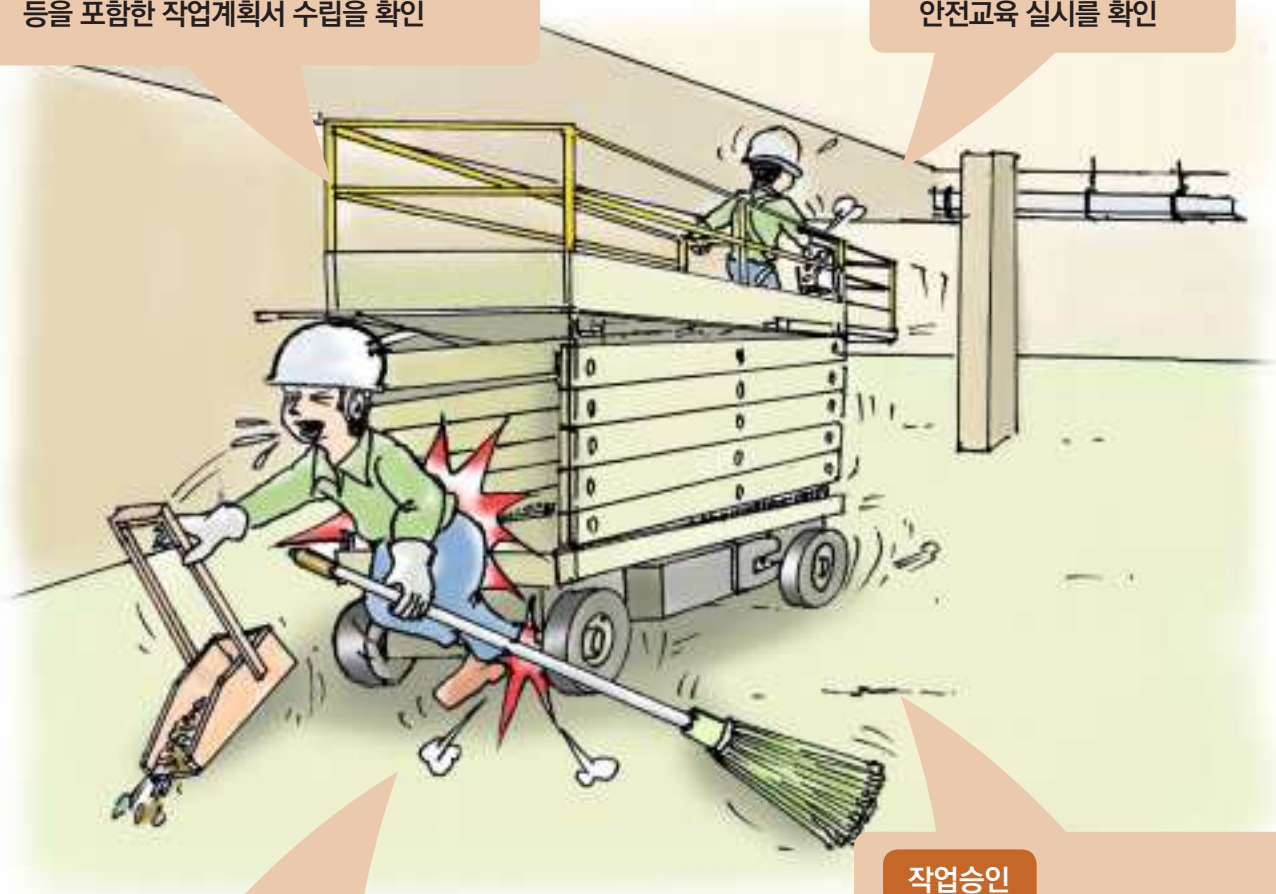
사고형태	고소작업대에 근로자 깔림
사고개요	도장작업에 사용된 고소작업대가 후진하는 과정에서 바닥청소 작업 중이던 근로자를 발견하지 못하고 충돌하여 근로자가 깔려서 사망한 사고

유도자(신호수) 배치, 작업반경 및 이동 경로 등을 포함한 작업계획서 수립을 확인

근로자와 신호수에 대한 안전교육 실시를 확인

건설장비 위험 반경 내 근로자 통제 및 유도자(신호수) 배치를 점검

작업시기와 장소, 안전조치 등을 검토하고 작업을 승인

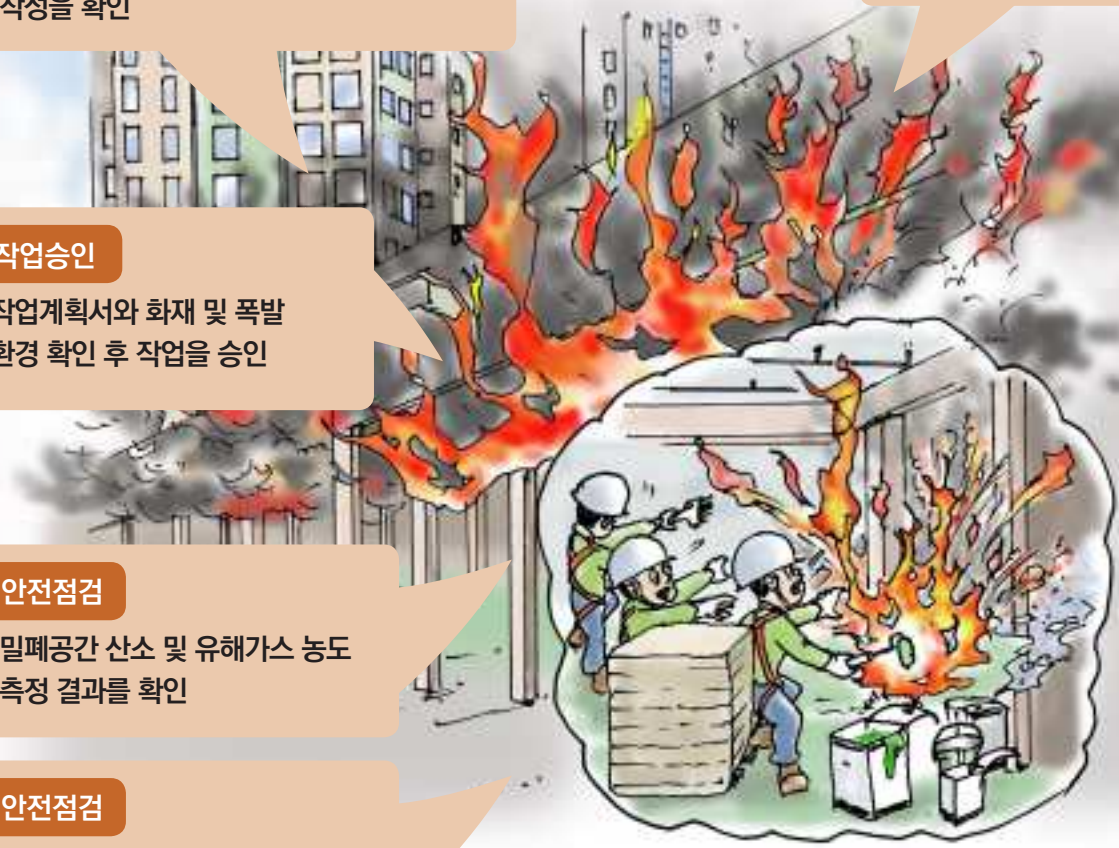
사고형태	건물 지하층 도장 및 에폭시 작업 중 화재
사고개요	아파트 지하층 도장 및 에폭시 작업 중 폭발과 함께 화재가 시작되어 단열재로 급속히 확산되면서 근로자 3명이 사망한 사고

인화성 물질 제거, 용접불티 비산방지조치, 화재감시원 및 소화기 배치 등의 화재 및 폭발 예방대책을 포함한 안전관리계획서 작성을 확인

밀폐 공간 안전교육, 인화성 물질 취급에 대한 안전교육 실시를 확인

작업계획서와 화재 및 폭발 환경 확인 후 작업을 승인

밀폐공간 산소 및 유해가스 농도 측정 결과를 확인

화재 감시자 배치 및 소화기 배치를 점검

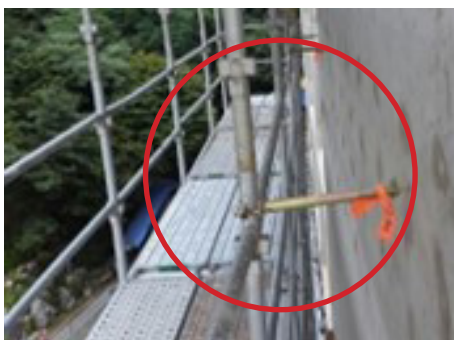
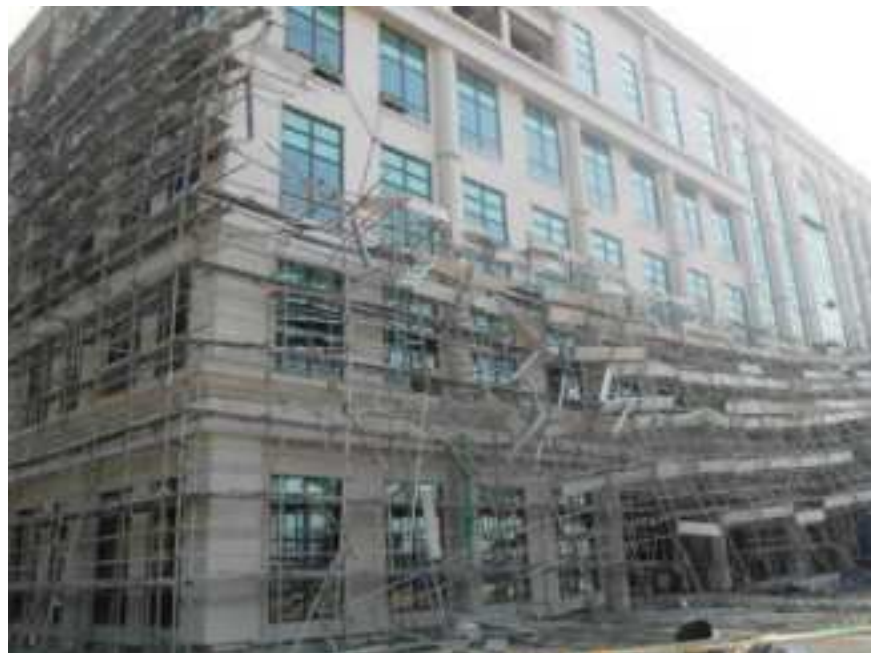
### 벽 이음 예와 벽 이음 순서 미준수로 인한 비계 붕괴 예

- KCS 21 60 05 : 2019
- 해체 및 철거는 시공의 역순으로 진행하여야 함.
- 해체 착수 전에 비계에 결함이 발생했을 경우에는 정상적인 상태로 복구한 후에 해체하여야 함. 특히, 벽 이음재와 가새는 반드시 확인하여야 함.
- 해체는 규칙적이고 계획적으로 진행되어야 하며, 수평부재부터 차례로 해체하여야 함.
- 해체 및 철거 시에는 도괴, 낙하, 추락 등의 방지를 위한 조치를 취하여야 함.
- 모든 분리된 부재와 이음재는 비계로부터 떨어뜨리지 말고 내려야 하며, 아직 분해되지 않은 비계부분은 안정성이 유지되도록 작업하여야 함.
- 해체된 부재들은 비계 위에 적재해서는 안 되며, 해체된 부재들은 지정된 위치에 보관하여야 함.
- 벽 이음재는 가능하면 나중에 해체함. 특히 안전시설이 설치되어 있는 비계에서는 벽 이음재 등의 해체에 주의하여야 하며, 필요에 따라서는 보조장치를 한 후에 해체하여야 함.
- 비계를 해체할 경우에는 다음 사항에 주의하여야 함.
  - 모든 벽 이음재를 한 번에 제거하지 말 것
  - 모든 가새를 먼저 제거하지 말 것
  - 모든 중간매개체와 발판 끝의 장선을 제거하지 말 것
  - 모든 중간 난간대를 한 번에 제거하지 말 것
- 해체된 비계 부재를 취급하거나 보조장치를 설치할 경우에는 건물의 마감에 손상을 주지 않도록 하여야 함.
- 비계기둥의 이음부에서 비계기둥, 띠장 등을 해체할 경우에는 이음위치와 해체 순서를 확인하여야 함.
- 공사가 완료될 때까지는 모든 공사용 비계를 철거하여야 함.

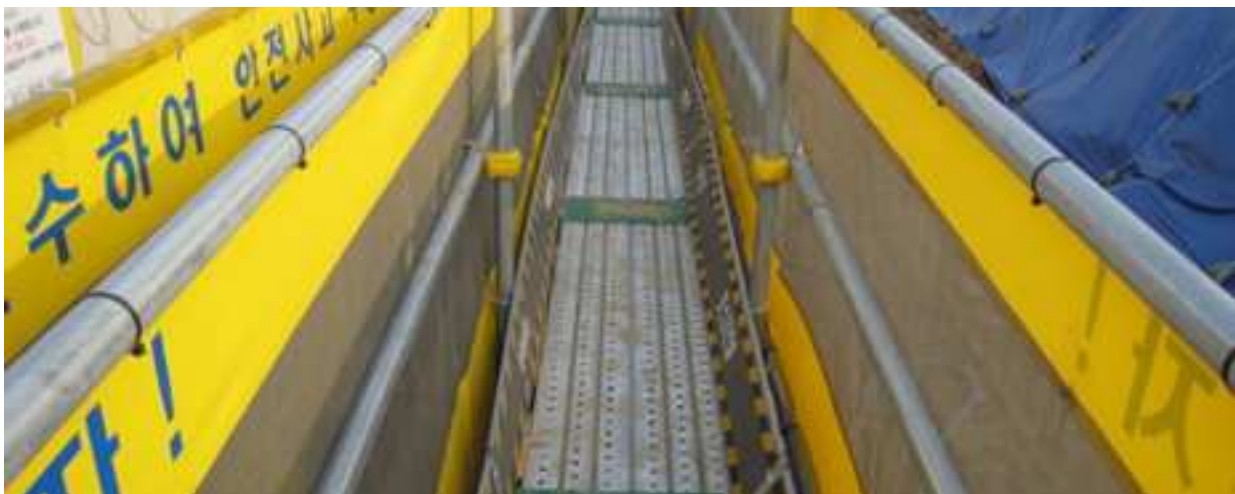
- 상부난간대, 중간난간대, 발끝막이판, 난간기둥으로 구성
- 상부난간대와 중간난간대는 바닥면과 평행하기 설치함.
- 가장 취약한 지점에서 취약한 방향으로 100kgf 이상의 하중에 견뎌야 함.
- 근로자의 단순 이동통로와 같이 낙하물이 떨어질 위험이 없거나, 안전난간 하부에 낙하물 방지망 또는 방호선반을 설치하거나 안전난간에 수직 보호망을 설치하여 낙하물에 의한 위험을 방호하기 위한 조치를 한 경우 또는 작업장소 하부에 근로자의 출입금지구역 표시 및 접근차단시설이 되어 있는 경우에는 발끝막이판을 설치하지 않을 수 있음.

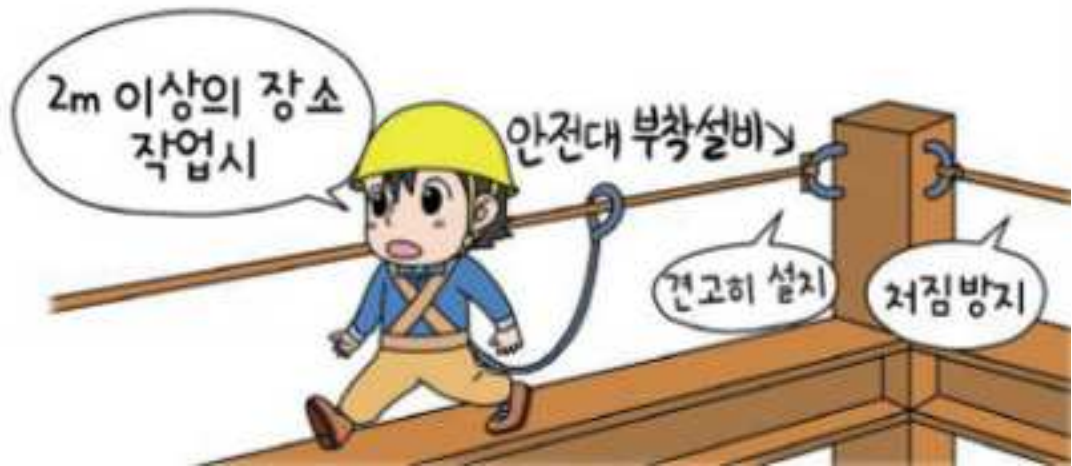
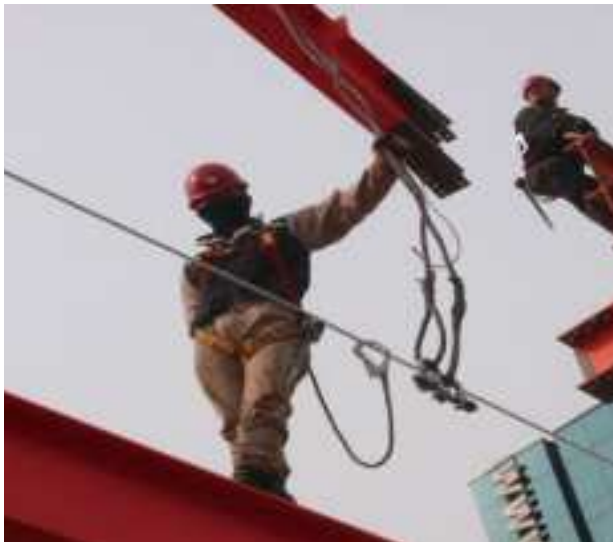
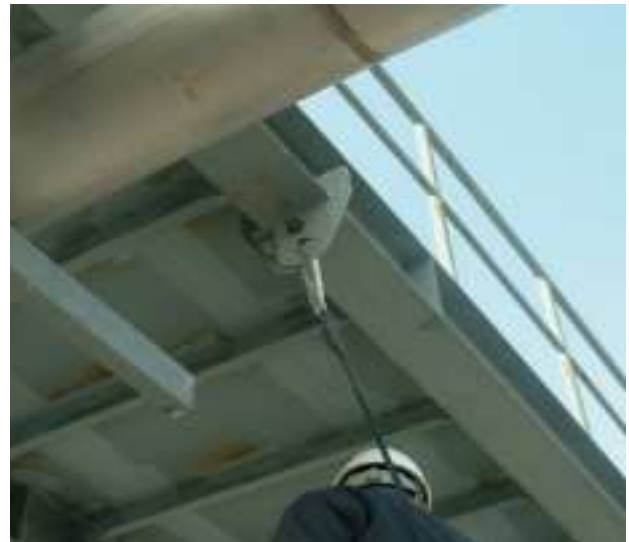
- 추락할 위험이 있는 높이 2 m 이상의 장소에서 근로자에게 안전대를 착용시킨 경우 안전대를 안전하게 걸어 사용할 수 있는 부착설비를 설치하여야 함.
- 부착설비에는 건립 중인 구조체, 전용철물, 지지로프 등을 활용함.
- 높이 1.2 m 이상, 수직방향 7 m 이내 간격으로 강관(직경 48.6 mm, 두께 2.4 mm) 등을 사용하여 안전대걸이를 설치, 인장강도 14,700N 이상 안전대걸이용 로프 설치함.
- 바닥면으로부터 높이가 낮은 장소(추락 시 물체에 충돌할 수 있는 장소)에서 작업하는 경우 바닥면으로부터 안전대 로프 길이의 2배 이상의 높이에 있는 구조물 등에 부착설비를 설치함.
- 안전대의 로프를 지지하는 부착설비의 위치는 반드시 벨트의 위치보다 높아야 함.
- 한줄의 지지로프를 이용하는 근로자의 수는 1인으로 하여야 함.
- 안전난간을 지지로프의 지지대로 이용하여서는 안 됨.

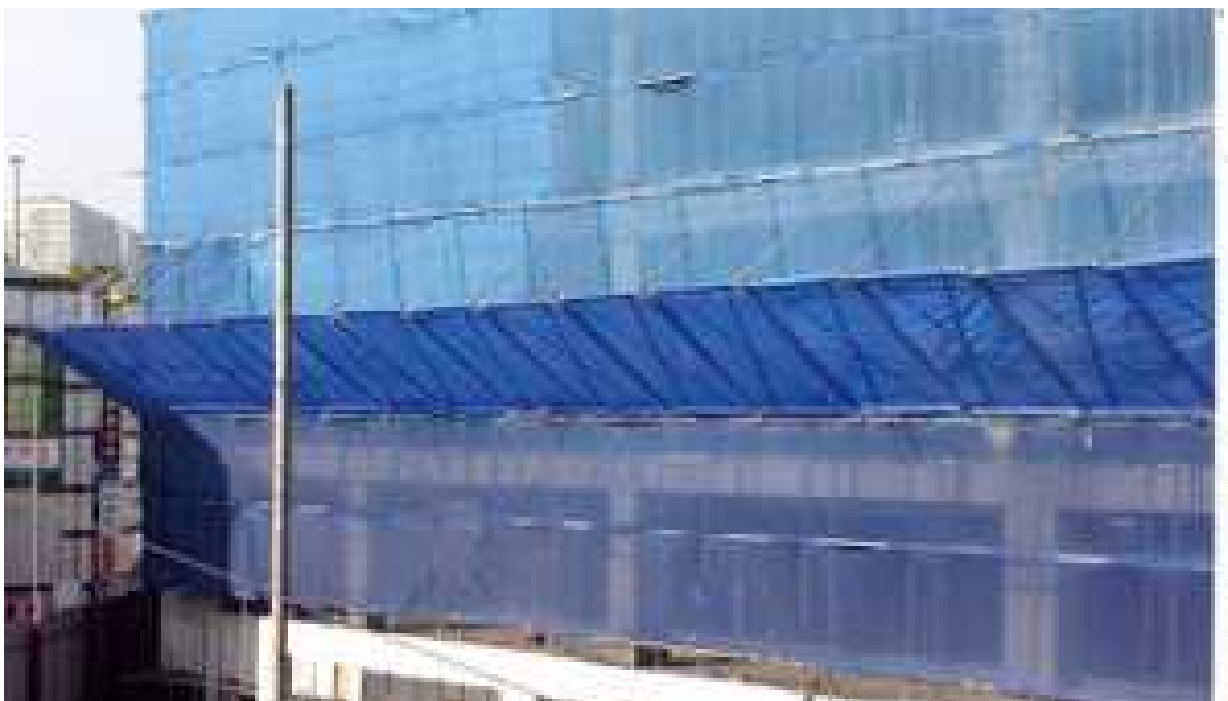
- 설치높이는 10 m 이내 또는 3개 층마다 설치.
- 낙하물 방지망과 비계 또는 구조체와의 간격은 250 mm 이하.
- 벽체와 비계 사이는 망 등을 설치하여 폐쇄. 외부공사를 위하여 벽과의 사이를 완전히 폐쇄하기 어려운 경우에는 낙하물 방지망 하부에 걸침띠를 설치하고, 벽과의 간격을 250 mm 이하로 함.
- 낙하물 방지망의 이음은 150 mm 이상의 겹침을 두어 망과 망 사이에 틈이 없도록 함.
- 버팀대는 가로방향 1 m 이내, 세로방향 1.8 m 이내의 간격으로 강관(직경 48.6 mm, 두께 2.4 mm) 등을 이용하여 설치하고 전용 철물을 사용하여 고정함.
